STATO DI FATTO: CAVALCAVIA DI VIA VOLTURNO

GLI INTERVENTI DI RIPRISTINO DELLA CAMPATA DANNEGGIATA: RIMOZIONE DELLE TRAVI INCIDENTATE.

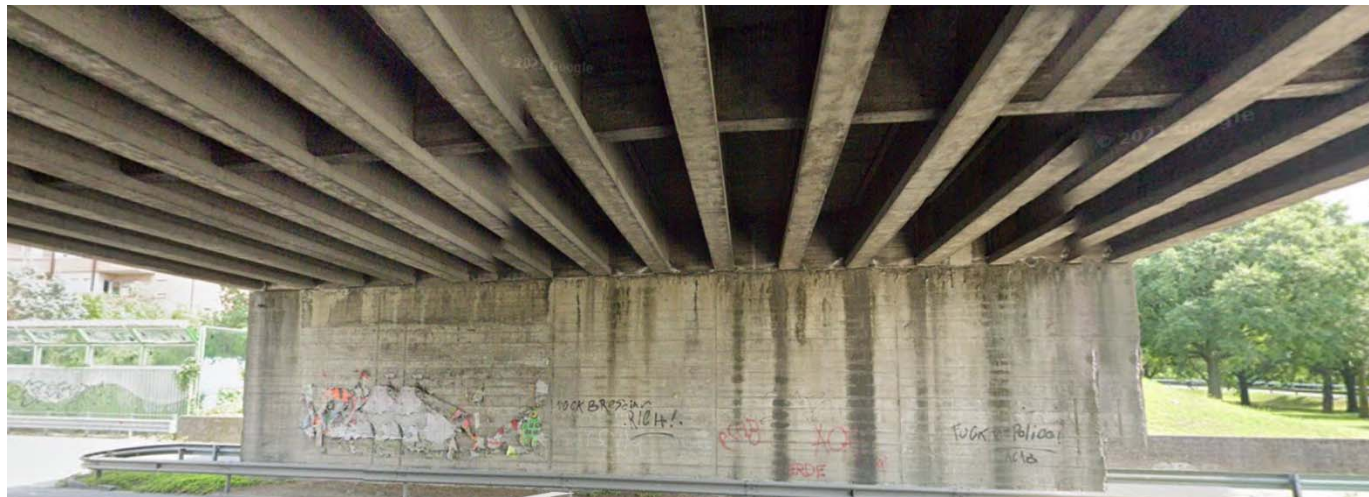
Il cavalcavia, che risale alla seconda metà degli anni '70, è formato da tre campate lunghe rispettivamente 19m, 23m e ancora 19m, in semplice appoggio su due pile intermedie e due spalle; l'impalcato è largo complessivamente 22,75m, ed ospita due marciapiedi ed una carreggiata stradale larga complessivamente 18,75m. Esso è composto da 14 travi prefabbricate e precomprese a I alte 120cm poste ad interasse di 150cm, collegate da due traversi intermedi e due agli appoggi, e da una soletta gettata in opera.
