OPERE DI MANUTENZIONE STRAORDINARIA DEL PONTE SUL FIUME MELLA IN VIA CAPRETTI

Sala Giudici Palazzo della Loggia – 8 novembre 2023

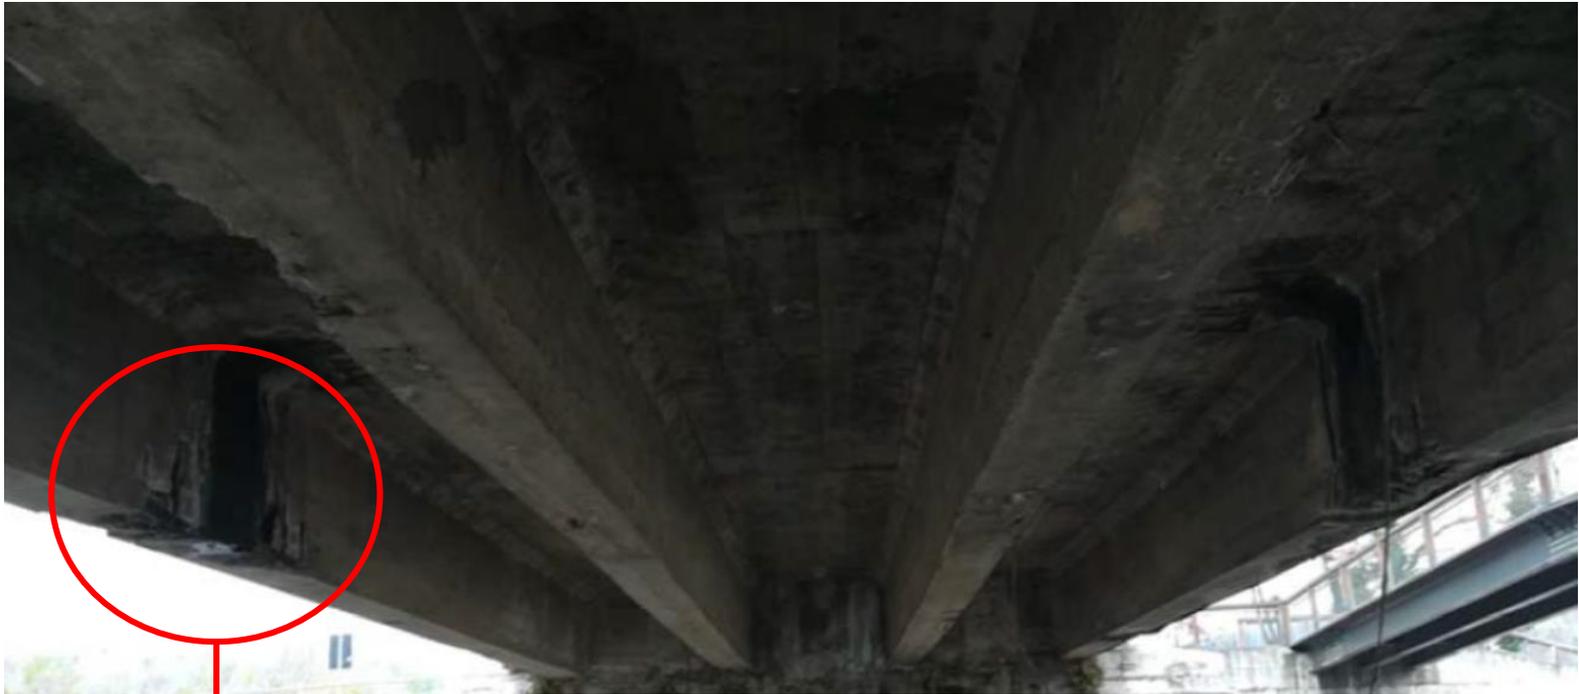
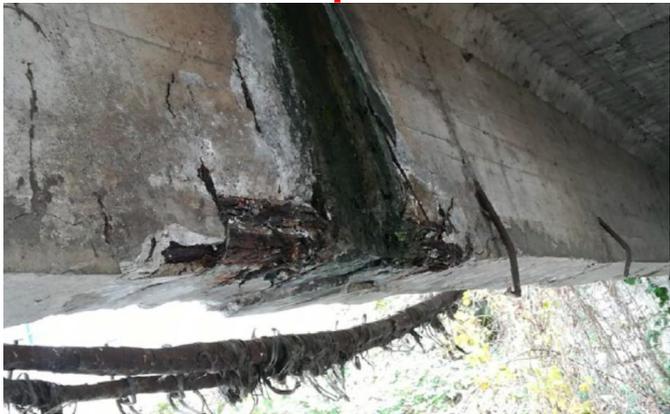
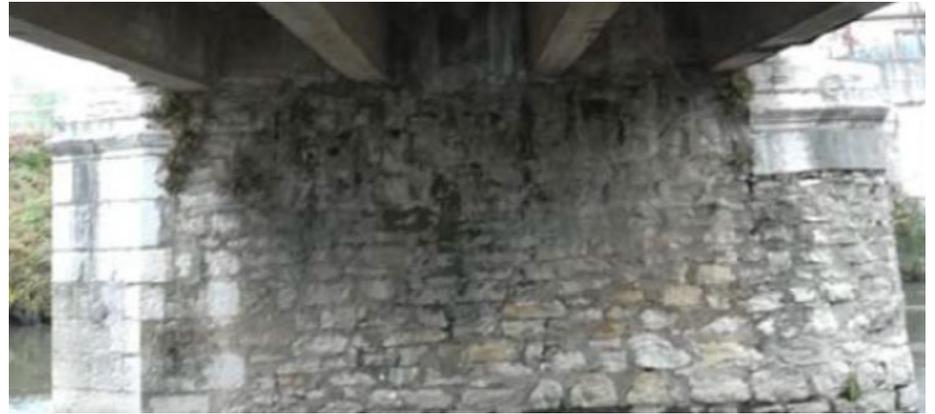
Analisi del degrado

- Anche per quanto riguarda le travi interne si ravvisano distacchi del copriferro ed ossidazione delle armature con riduzione della sezione resistente pur se in misura minore rispetto alle travi di bordo

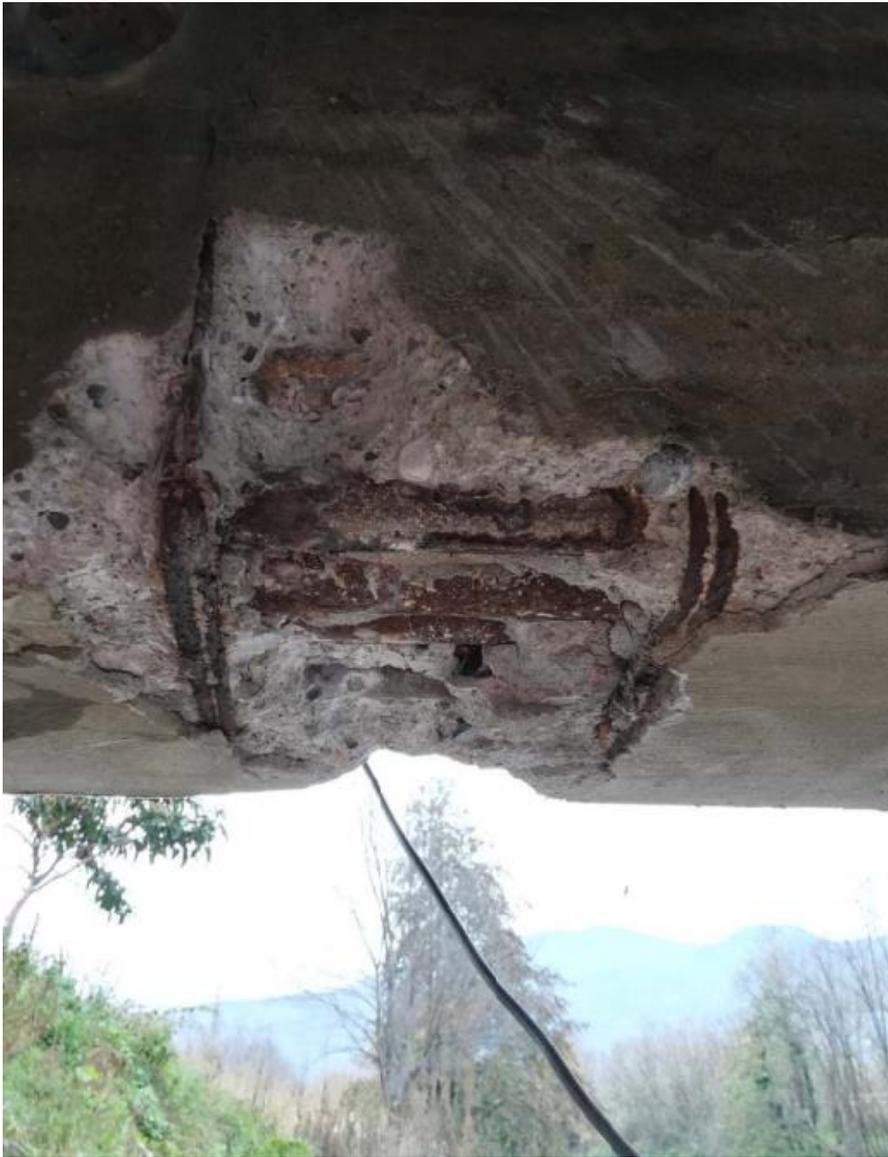
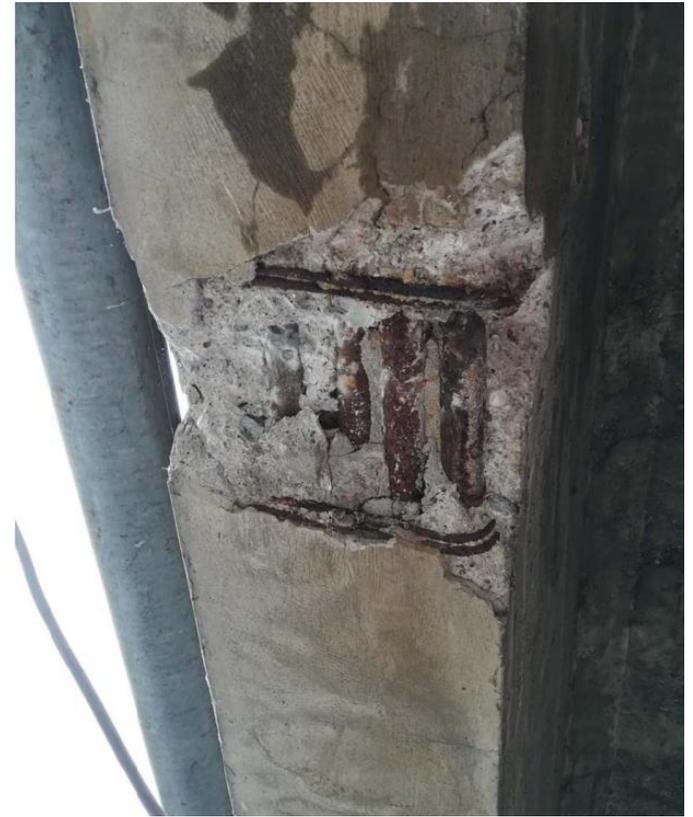
Trave n. 1, lato nord, campata ovest

- forte degrado in corrispondenza degli scarichi dei pluviali sulle travi di bordo (2 sul lato nord e 2 sul lato sud), in cui il dilavamento ha prodotto nel tempo la completa espulsione del copriferro e la messa a nudo delle armature principali sul fondo delle travi, con conseguente ossidazione delle barre in acciaio e riduzione della sezione resistente in alcuni casi superiore al 50%

- Garantire la stabilità sotto carico delle strutture di impalcato mediante:
 - **Travi di impalcato**
 - Ricostruzione delle parti ammalorate con calcestruzzi fibrorinforzati (HPFRC) ;
 - Inserimento di armature aggiuntive in luogo di quelle corrose;
 - **Soletta**
 - Aumento dello spessore strutturale sostituendo i 23 cm di riempimento in misto granulare stabilizzato con un pari spessore di calcestruzzo
 - Ricostruzione dell'intradosso mediante malte tixotropiche fibrorinforzate;
 - Ricostruzione degli sbalzi al fine di consentire allargare la piattaforma stradale e l'installazione di dispositivi di ritenuta guard rail di cui il ponte attualmente è sprovvisto.

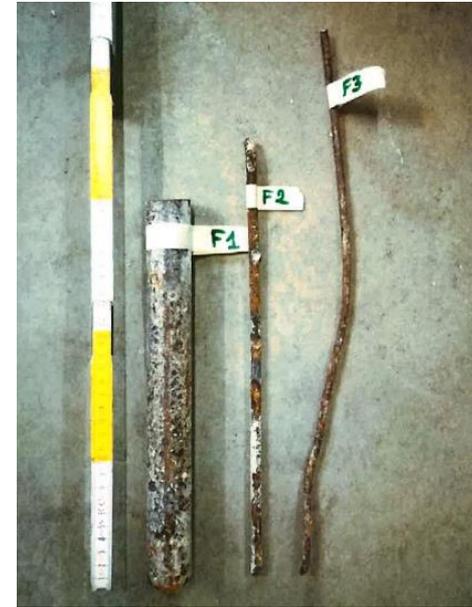
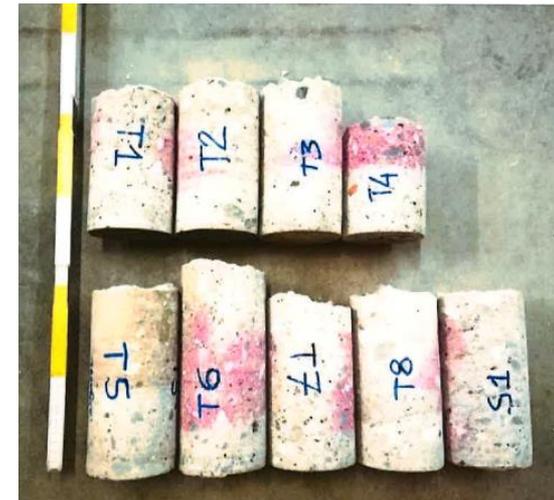
su tutte le travi la profondità della carbonatazione è risultata molto elevata per cui si sono innescati fenomeni di ossidazione (le armature principali hanno una riduzione della sezione resistente che raggiunge in alcuni casi il 50%)

valori di resistenza ordinari per gli acciai in uso all'epoca di costruzione ma inferiori a quelli necessari per presenza avanzata di ossidazione e riduzione della sezione resistente

valori di resistenza molto bassi
