LAVORI DI BONIFICA COPERTURE IN AMIANTO

PALESTRA SCUOLA DI PRIMARIA "BELLINI" IN VIA BUFFALORA

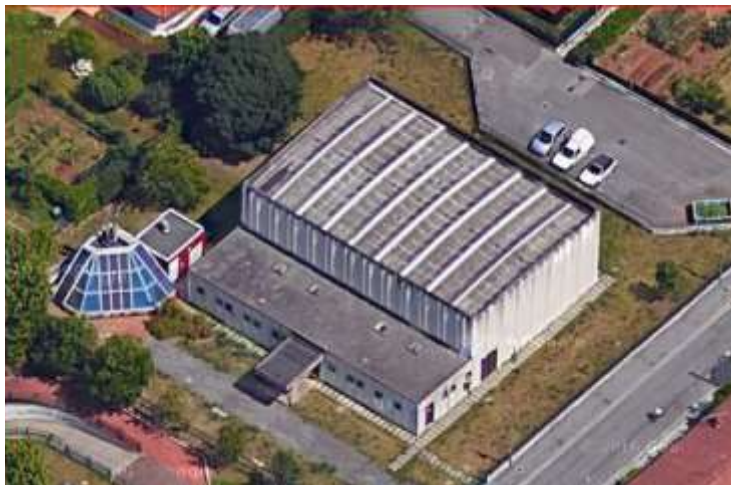
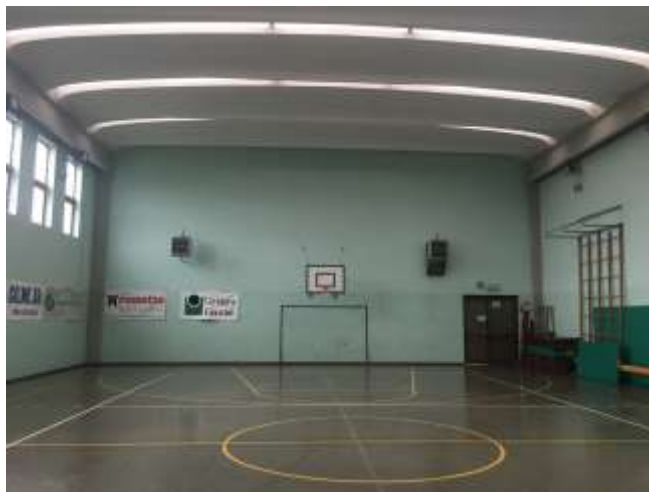
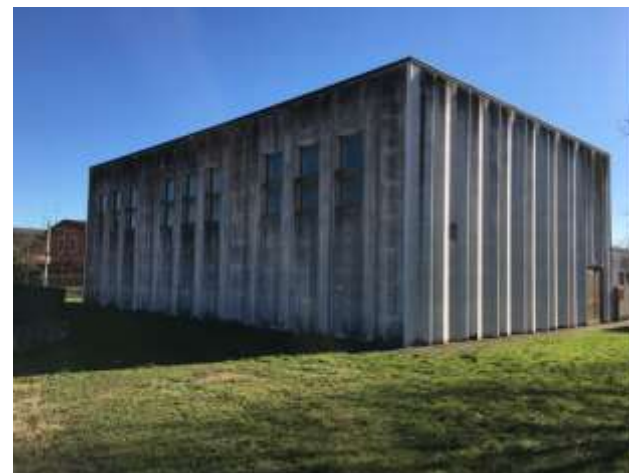
PALESTRA SCUOLA PRIMARIA "BELLINI" - FOTOGRAFIE

la copertura della palestra della scuola primaria "Bellini" era stata realizzata con tegoli in Cap (calcestruzzo armato precompresso) prefabbricato dalla ditta Baraclit Spa. Questi ultimi erano stati impermeabilizzati con sfoglio in cemento amianto inserito a fresco nel getto del tegolo stesso. **La superficie della copertura, che conteneva fibro-amianto nell'estradosso, era di circa 384 metri quadrati.**

Le fibre di amianto erano evidenti a occhio nudo nella miscola con il cemento sul lato esterno. **Considerata l'impossibilità di rimuovere lo sfoglio di cemento amianto inserito a fresco nel getto del tegolo, le fibre sono state incapsulate con materiale fissativo mediante spruzzo a bassa pressione e con un successivo rivestimento della superficie tramite una guaina impermeabilizzante (sopra copertura), posata a freddo (salvo nelle sigillature perimetrali) per impedire definitivamente la dispersione dei filamenti nell'aria.**
