## INTERVENTO CONSERVATIVO DI MESSA IN SICUREZZA E ADEGUAMENTO NORMATIVO-FUNZIONALE DELLA SALA SS. FILIPPO E GIACOMO

COMUNE DI BRESCIA

Il presente progetto prevede la realizzazione di un intervento di risanamento, restauro, messa a norma (sicurezza, VVF e barriere architettoniche), adeguamento funzionale ed impiantistico con l'obiettivo di valorizzare e riqualificare l'antico edificio denominato "sala dei SS. Filippo e Giacomo".

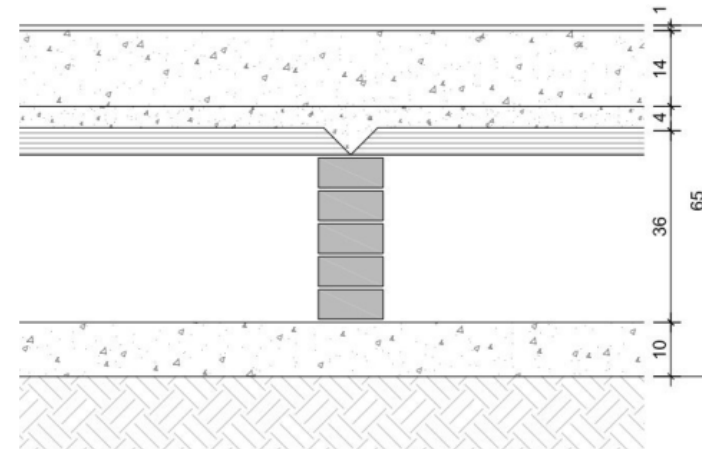
**Saggio N.4**

Pavimento nei locali di servizio

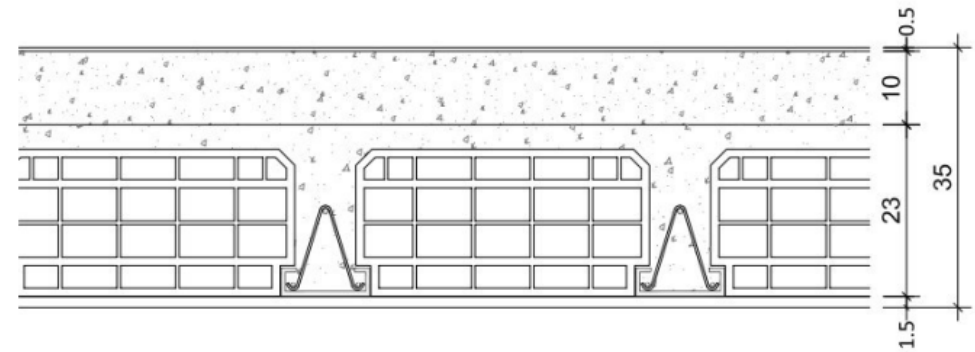
**Saggio N.5**

Pavimento nel locale del disimpegno

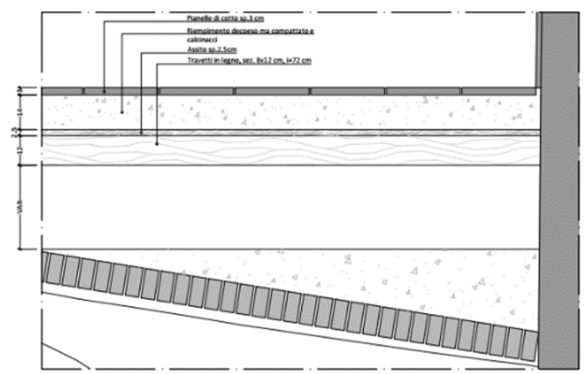
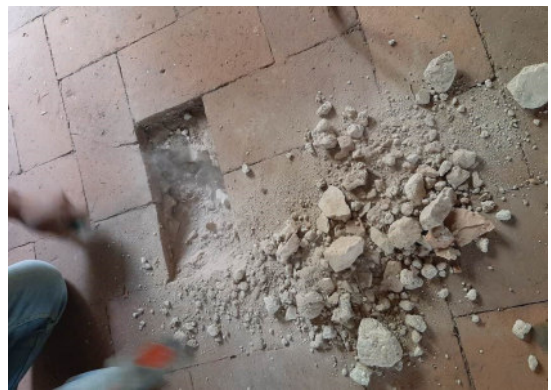
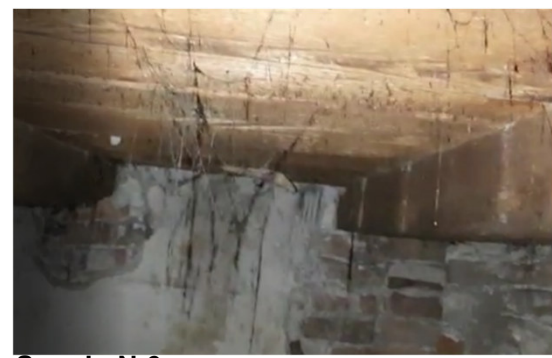
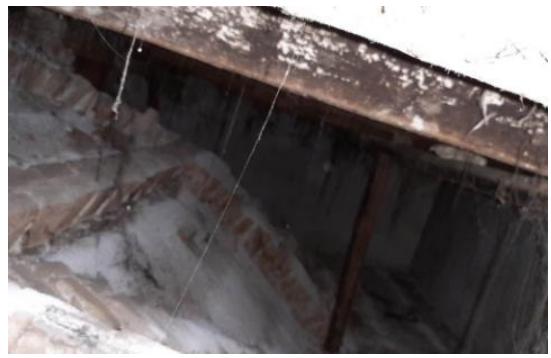
Saggio N.6

Pavimento nel locale deposito al secondo piano

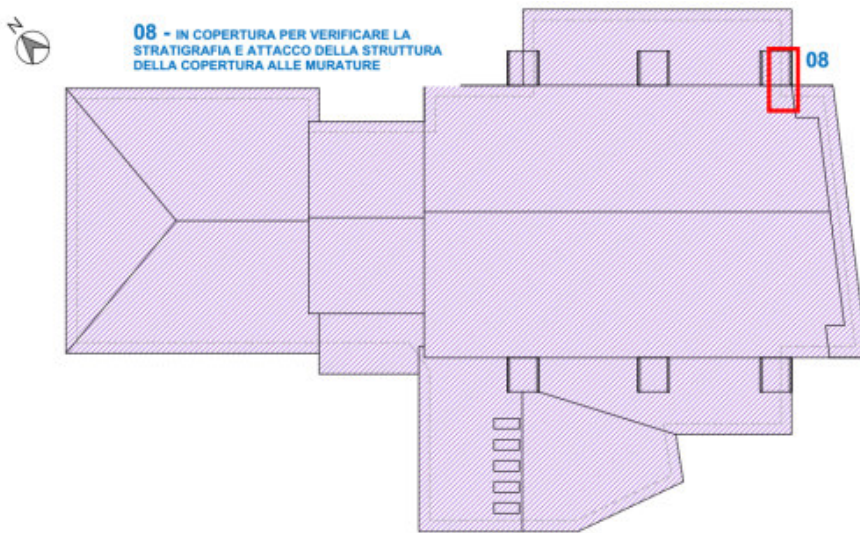
Lungo il perimetro a contatto con la parte verticale sporgente della facciata è evidente la presenza di una scossalina degradata in lamiera, in diversi punti distaccata dal supporto e alla quale è stata sovrapposta erroneamente una spalmatura di bitume o addirittura le onduline, causando l'infiltrazione delle acque meteoriche in quanto sotto la scossalina non è presente l'elemento di tenuta.

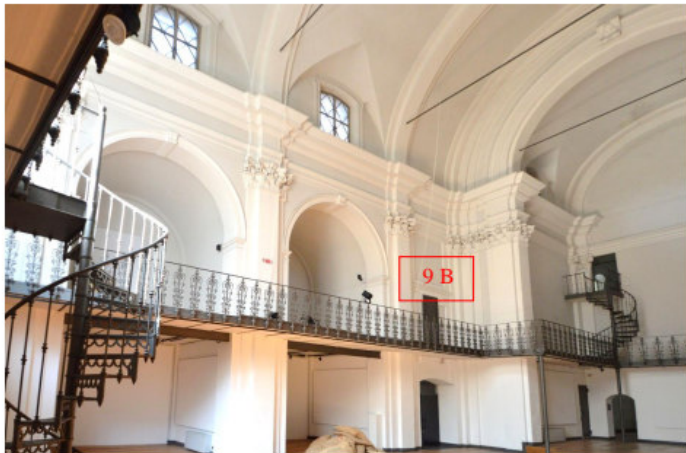
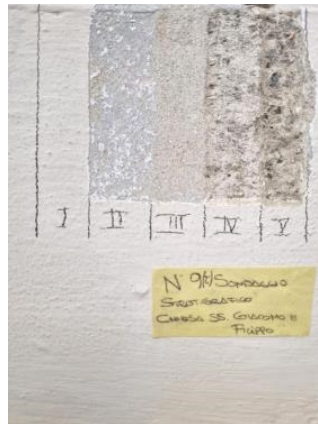
## SCHEDA DI SONDAGGIO STRATIGRAFICO 9 B

NATURA DELL'OPERA: paramenti interni	
COLLOCAZIONE Parete sud-ovest – cornice specchiatura	DESCRIZIONE: Coloritura recente sopra tinteggiature a calce
SUCCESSIONE STRATIGRAFICA	
<ol style="list-style-type: none"> <li>1. Strato di colore in luce (tempera commerciale) eseguito nel corso di un intervento di tinteggiatura recente.</li> <li>2. Tinta a calce grigia.</li> <li>3. Scialbo bianco a calce.</li> <li>4. Intonachino (spessore 2-3 mm)</li> <li>5. Strato preparatorio con cariche di 2/6 mm</li> </ol>	
STATO DI CONSERVAZIONE: discreto	
NOTE: <u>materiali di produzione industriale</u> intonaci a legante misto

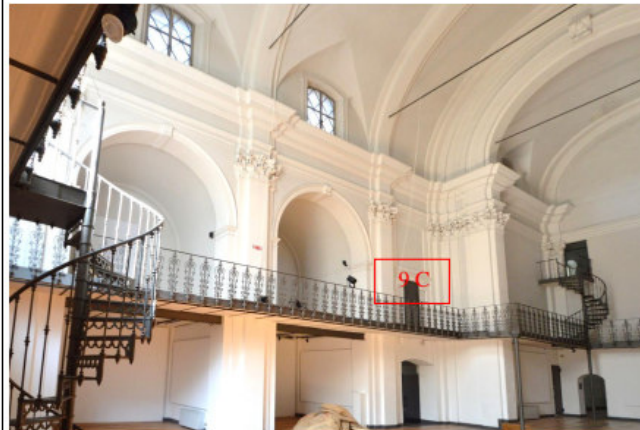
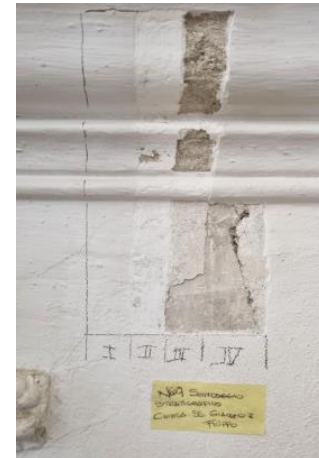
NATURA DELL'OPERA: paramenti interni	
COLLOCAZIONE Parete sud-ovest – cornice e sfondato	DESCRIZIONE: Coloritura recente sopra tinteggiature a calce
SUCCESSIONE STRATIGRAFICA	
Cornice:	
<ol style="list-style-type: none"> <li>1. Strato di colore in luce (tempera commerciale) eseguito nel corso di un intervento di tinteggiatura recente.</li> <li>2. Strato di finitura in gesso, senza cariche.</li> <li>3. Intonaco di calce e sabbia, granulometria inerte 2/6mm, mediamente friabile</li> </ol>	
Sfondato	
<ol style="list-style-type: none"> <li>1. Strato di colore in luce (tempera commerciale).</li> <li>2. Scialbo bianco a calce e sottile gessatura.</li> <li>3. Intonachino (spessore 2-3 mm) di calce, granulometria inerte 0,5 1 mm.</li> <li>3. Lacero di finitura originale con coloritura a calce grigio chiaro.</li> </ol>	
STATO DI CONSERVAZIONE: discreto	
NOTE:

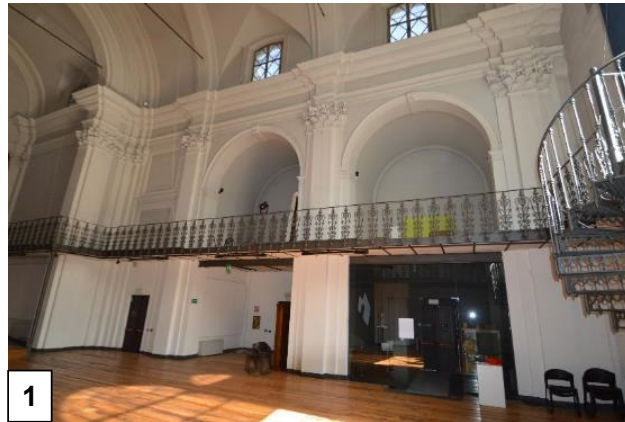
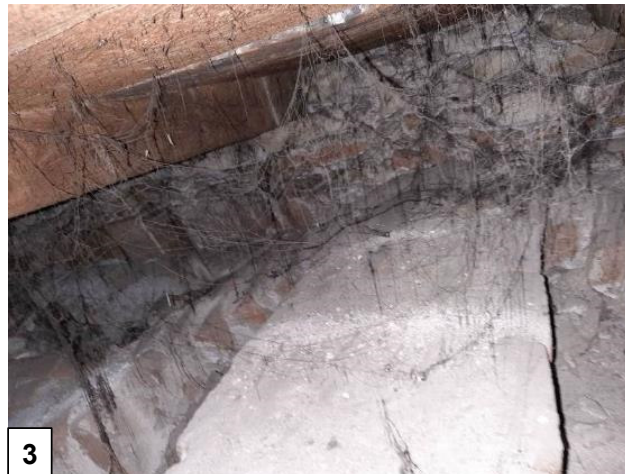
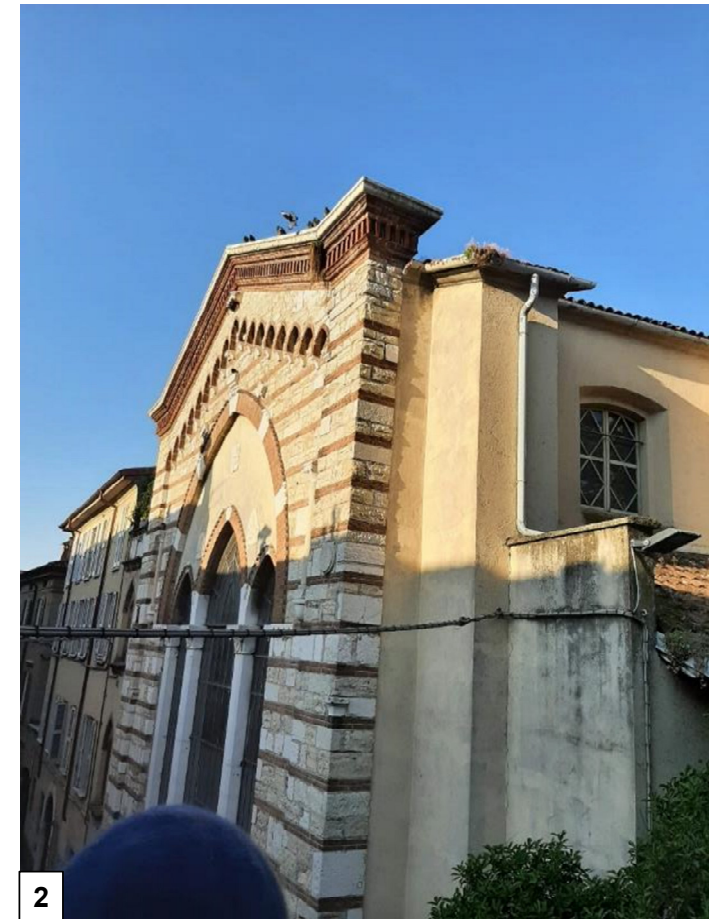
A livello strutturale gli elementi critici sono rappresentati da:

1. Eccessiva deformabilità dei solai dei ballatoi
2. Efficacia dell'ancoraggio della facciata con le pareti trasversali
3. Vibrazioni eccessive del solaio di primo piano
