## Torre della Pallata Lavori di restauro e consolidamento

### Il progetto di consolidamento strutturale

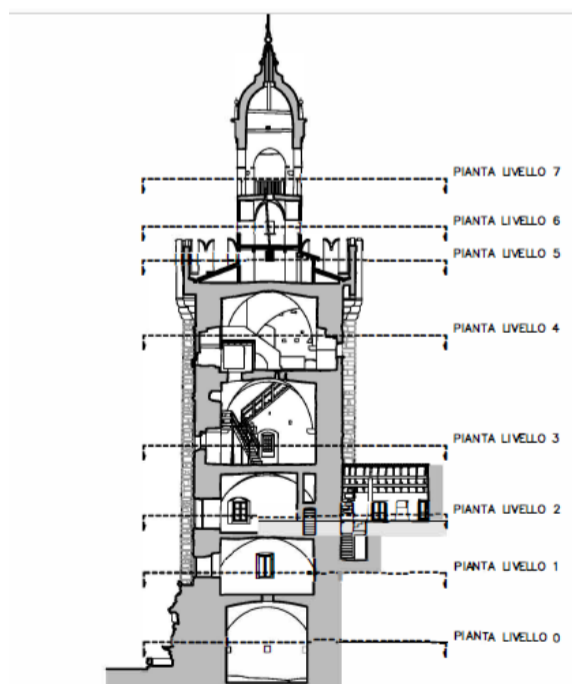
L'analisi strutturale eseguita ed il rilievo del quadro fessurativo hanno evidenziato come i problemi strutturali principali siano principalmente riferiti alla parte tardo quattrocentesca della Torre (Merlature e Torre Campanaria).

Le differenze di carico presenti nelle murature della torre medioevale sono da imputare alla successiva costruzione della torre campanaria in falso sulla volta del livello più alto. Quest'opera ha probabilmente causato l'apertura delle fessure visibili sia internamente sia esternamente lungo i quattro fronti.

L'intervento previsto comporta in sintesi le seguenti lavorazioni di carattere strutturale (vedi figura e piè di pagina):

- consolidamento piedritti lanterna: cerchiatura pilastri rettangolari ai livelli 5 e 6 e i pilastri a elle al livello 7 mediante inserimento di barre elicoidali a secco in acciaio inox;

- cerchiatura al livello 4, mediante inserimento di catene metalliche in cavità esistenti nella muratura ed al livello 3 della torre mediante posizionamento di catene metalliche in aderenza alle pareti; verrà inoltre sostituita la catena esistente spezzata sul lato Ovest posta al di sotto delle merlature;

- realizzazione di una intelaiatura metallica alla base della lanterna per limitare gli spostamenti della struttura soggetta a forze orizzontali;
- consolidamento ed irrigidimento del solaio esistente in legno al livello 5 della lanterna mediante struttura metallica connessa alla intelaiatura esterna;

- inserimento di catene metalliche posizionate nelle reni degli arconi/peducci della volta a livello 6;
- realizzazione struttura metallica di contrasto per limitare gli spostamenti della merlatura;

- interventi di consolidamento della muratura mediante tecnica di "cuci-scuci", ristilatura profonda dei giunti di malta ed iniezioni
- predisposizione di appositi punti di ancoraggio per l'aggancio dei rimandi delle funi di servizio che permetteranno agli operatori di effettuare la manutenzione sui quattro lati della torre, operando in quota con l'impiego di sistemi di accesso e posizionamento mediante funi. Si prevede che le operazioni sul fusto della torre vengano effettuate con accesso dall'alto ed uscita dal basso, mentre sul fusto della lanterna vengano effettuate con accesso e uscita dal basso.
