COMUNE DI  
BRESCIA

## MANUTENZIONE E RESTAURO FONTANE CENTRO STORICO

### FONTANE PIAZZA TEBALDO BRUSATO

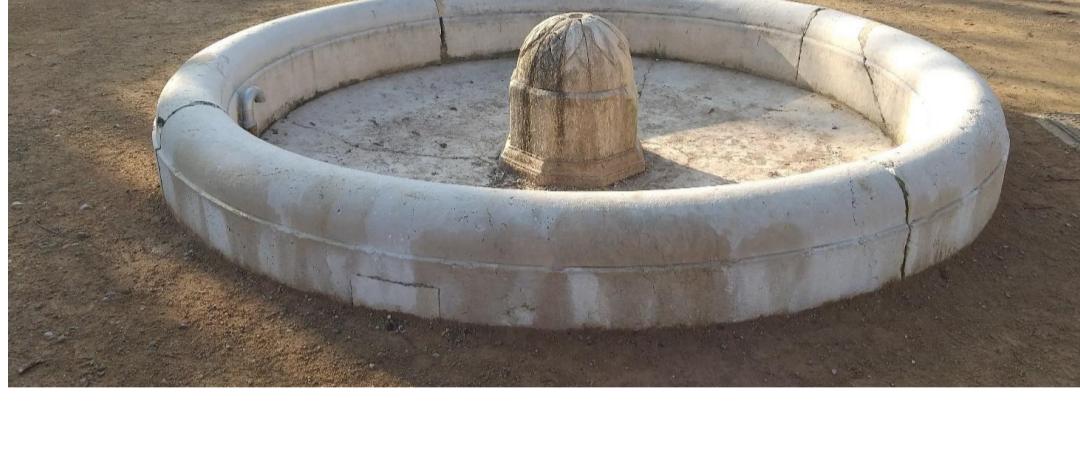
La fontana circolare neoclassica, a pianta centrale, che si trova nella parte nord di piazza Tebaldo Brusato, non è più in funzione da una decina di anni. L'elemento marmoreo centrale, decorato con elementi vegetali sulla sommità, è incrostanto ed è stato danneggiato da atti vandalici che hanno riguardato anche l'ugello centrale, non più presente.

Il naturale deflusso dell'acqua della fontana è ostacolato dalle radici degli ippocastani che hanno causato ostruzioni nella linea di scarico.

La rimozione delle incrostazioni calcaree sulla superficie esterna dell'elemento centrale metterà maggiormente in luce la decorazione floreale, mentre i giunti tra gli elementi marmorei, di materiale incoerente, verranno rimosse e sostituiti.

Il fondo della vasca in calcestruzzo sarà in parte demolito e ripristinato per recuperare il corretto deflusso delle acque di scarico e sarà reso impermeabile attraverso la stesura di un prodotto idrorepellente. Per reinserire l'ugello centrale si dovrà rimuovere il corpo marmoreo centrale, ripristinando il tubo di adduzione dell'acqua all'interno della vasca. Le condotte del sistema di scarico delle acque, ostruite dalle radici degli ippocastani, saranno sistamate effettuando uno scavo che raggiungerà il pozetto d'ispezione della fognatura, a pochi metri di distanza.

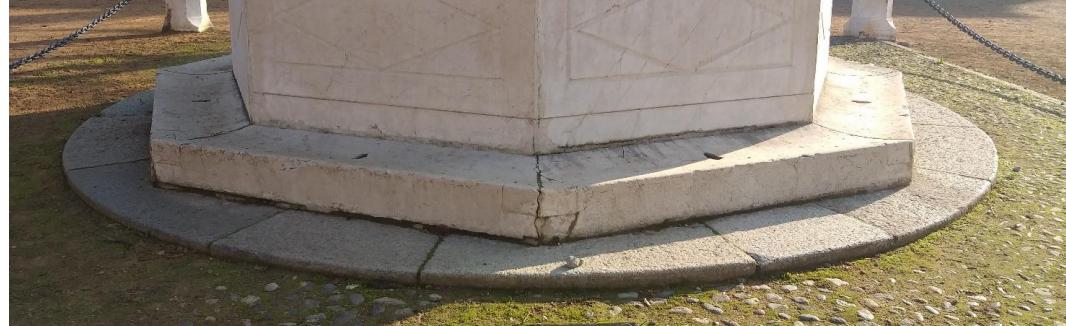
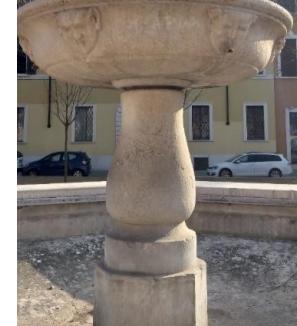
La fontana marmorea di forma ottagonale è stata collocata a sud della piazza all'indomani della demolizione del quartiere delle Pescherie per la realizzazione di Piazza della Vittoria, intorno agli anni Trenta del secolo scorso. Il fondo in calcestruzzo all'interno della vasca ottagonale presenta numerose fessurazioni mentre sui lati l'unico elemento di connessione e di tenuta tra i singoli blocchi della fontana è rappresentato da un profilo metallico ad L.

Esteriormente, infatti, non compare nessun altro elemento metallico che possa suggerire la presenza di un sistema di fissaggio tradizionale costituito da graffe metalliche o inserti marmorei ad incastro.

Questo aspetto potrebbe essere una delle cause di perdite vistose della vasca in corrispondenza dei giunti verticali e orizzontali.

Le superfici saranno pulite, trattate con biocidi e, successivamente, saranno rimosse le incrostazioni di calcare e i depositi ferrosi al di sotto degli ugelli.

Tutte le fughe e i giunti tra gli elementi marmorei della vasca inferiore verranno rimosse, aperte, e risigillati. Il fondo della vasca, in calcestruzzo, verrà consolidato e le fessurazioni più ampie saranno riempite con materiale compatibile e condiviso con la Soprintendenza. Anche in questo caso si interverrà con la stesura di un prodotto protettivo e idrorepellente, in grado di contenere le perdite di carico.

Sarà rimosso l'elemento marmoreo alla base della vasca per poter pulire il canale sottostante, completamente ostruito. Attraverso uno scavo si verificherà la tenuta dell'intera linea di adduzione dell'acqua che verrà sostituita se le sezioni interne del manufatto in pietra lo consentiranno.

Per poter raggiungere, dall'alto, i quattro ugelli laterali ed inserire - se necessario - quattro tubi in polietilene si procederà con la rimozione della cimasa superiore, come già è stato fatto per il restauro della fontana di Piazza Mercato.

Per evitare di rimuovere nuovamente la cimasa in caso di nuovi interventi, il sistema di saracinesche per la gestione dei flussi nei singoli ugelli verrà realizzato ex-novo nel pozetto esterno.
