AREA PIANIFICAZIONE URBANA EDILIZIA E MOBILITA'
SETTORE TRASFORMAZIONE URBANA E URBAN CENTER

LINEE GUIDA PER LA GESTIONE DEL COLORE

STUDIO DELL' EVOLUZIONE DELLA NATURA E DELL'UTILIZZO
DELLA COLORAZIONE NELL'EDILIZIA STORICA A BRESCIA

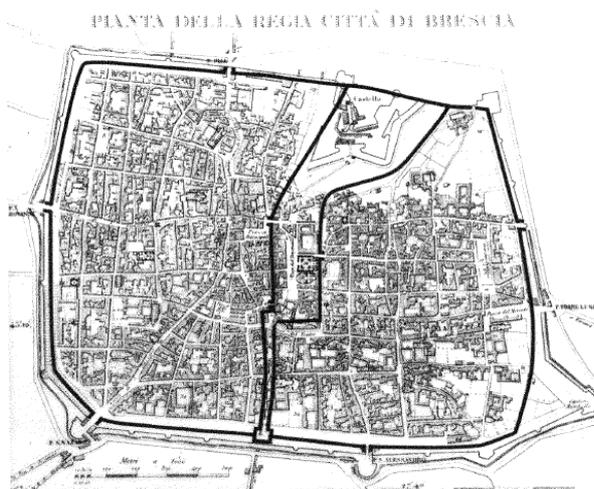
Tracciato della cittadella viscontea

In questo periodo gli interventi urbanistici più importanti all'interno del perimetro urbano furono la demolizione della fortificazione della Cittadella viscontea all'interno della città e la riconversione del tracciato difensivo della cittadella viscontea in tessuto residenziale e commerciale civile (luogo del mercato del vino e della legna, favorito anche dalla creazione della struttura dei portici addossati alla muratura della cittadella; la formazione della piazza Loggia a partire dal 1433 con l'espressione della volontà di costruire una piazza nuova, nell'intento di dare alla città una nuova forma, che cancellasse quella del dominio visconteo. Si decise così di ampliare una preesistente piazza presso Porta Bruciata (antica Platea, corrispondente alla piazzetta della Bella Italia) con una Platea magna (l'attuale piazza della Loggia) e successivamente di costruire una Loggia per ripararsi dalle intemperie e di collocare una torretta con l'orologio (1437) sopra le mura della cittadella Nuova.

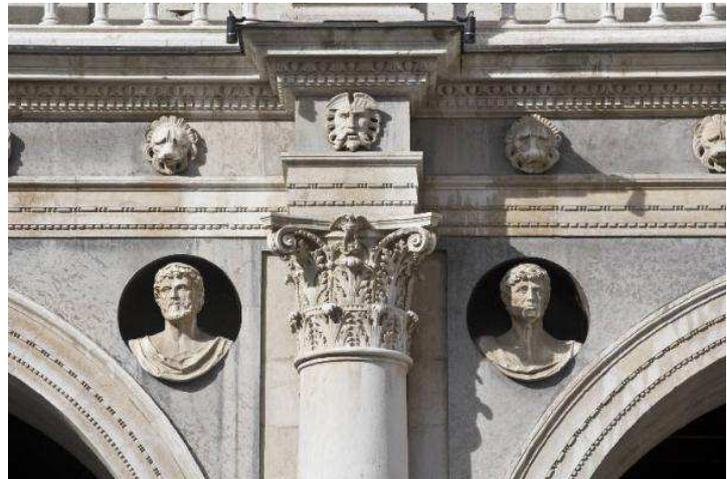
Apparato decorativo di Palazzo Loggia in Pietra di Botticino e Corna del Bò

Per la fabbrica della Loggia e per i successivi edifici porticati posti sul lato est della piazza omonima viene introdotto l'utilizzo, accanto a quello della pietra di Botticino, della Corna del Bò, cavata da bacini litici dislocati nell'area salodiana, di colore grigio\nero, che istituirà un binomio cromatico a contrasto riscontrabile diffusamente nelle architetture urbane con rivestimento lapideo.

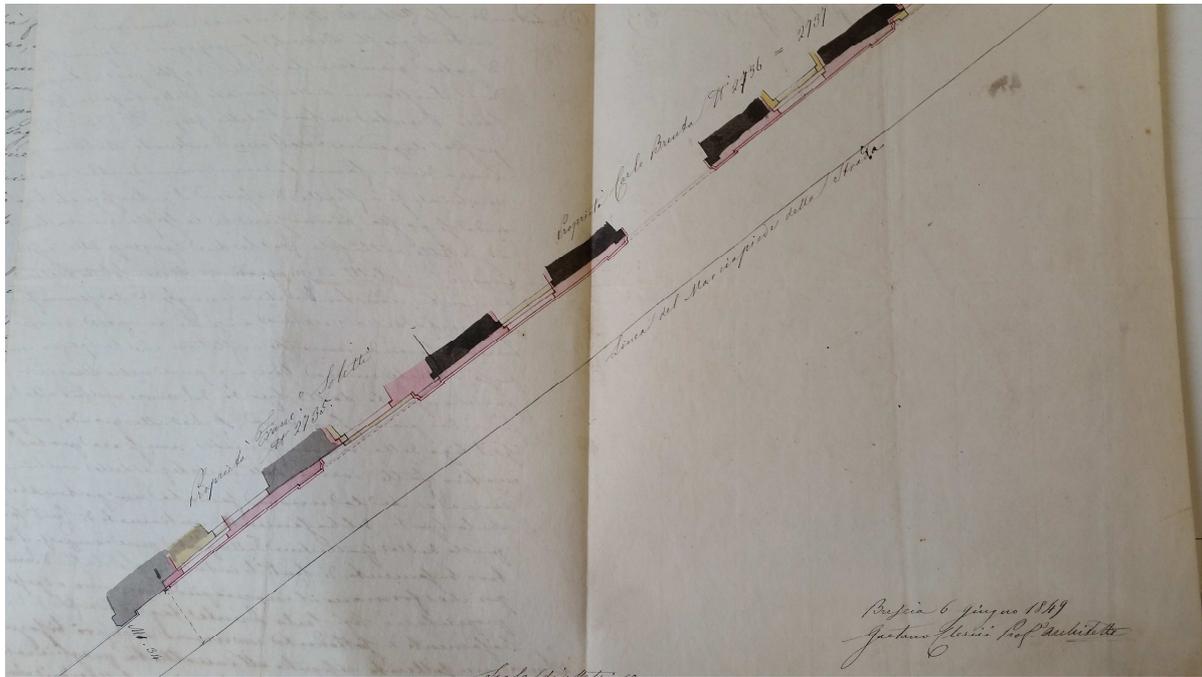
Opere di rettifica viaria in un documento del 1849: i rossi indicano le ricariche di facciata onde ottenere un andamento lineare della stessa

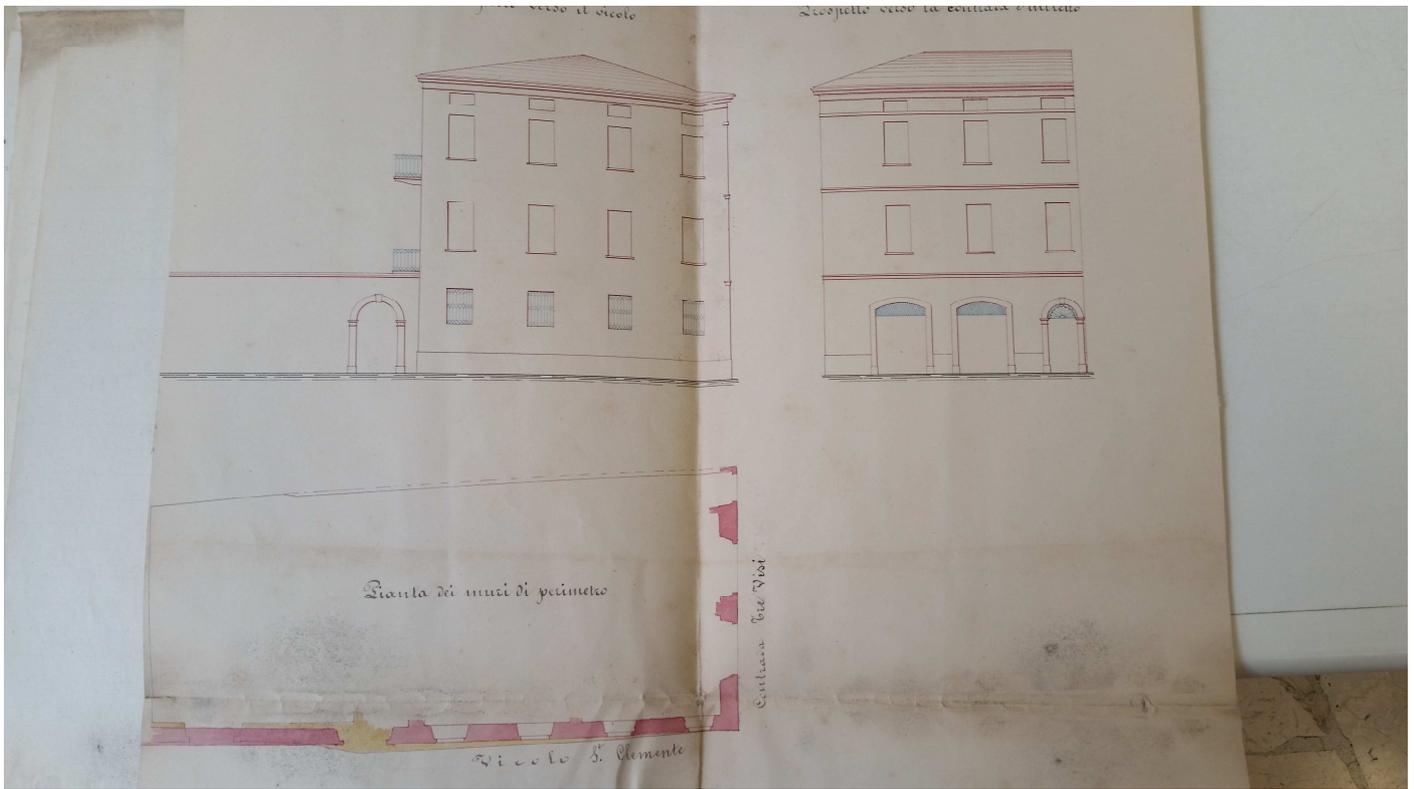
Opere di sistemazione di facciata dell'edificio presso vicolo San Clemente, all'incrocio con l'attuale via Carlo Cattaneo

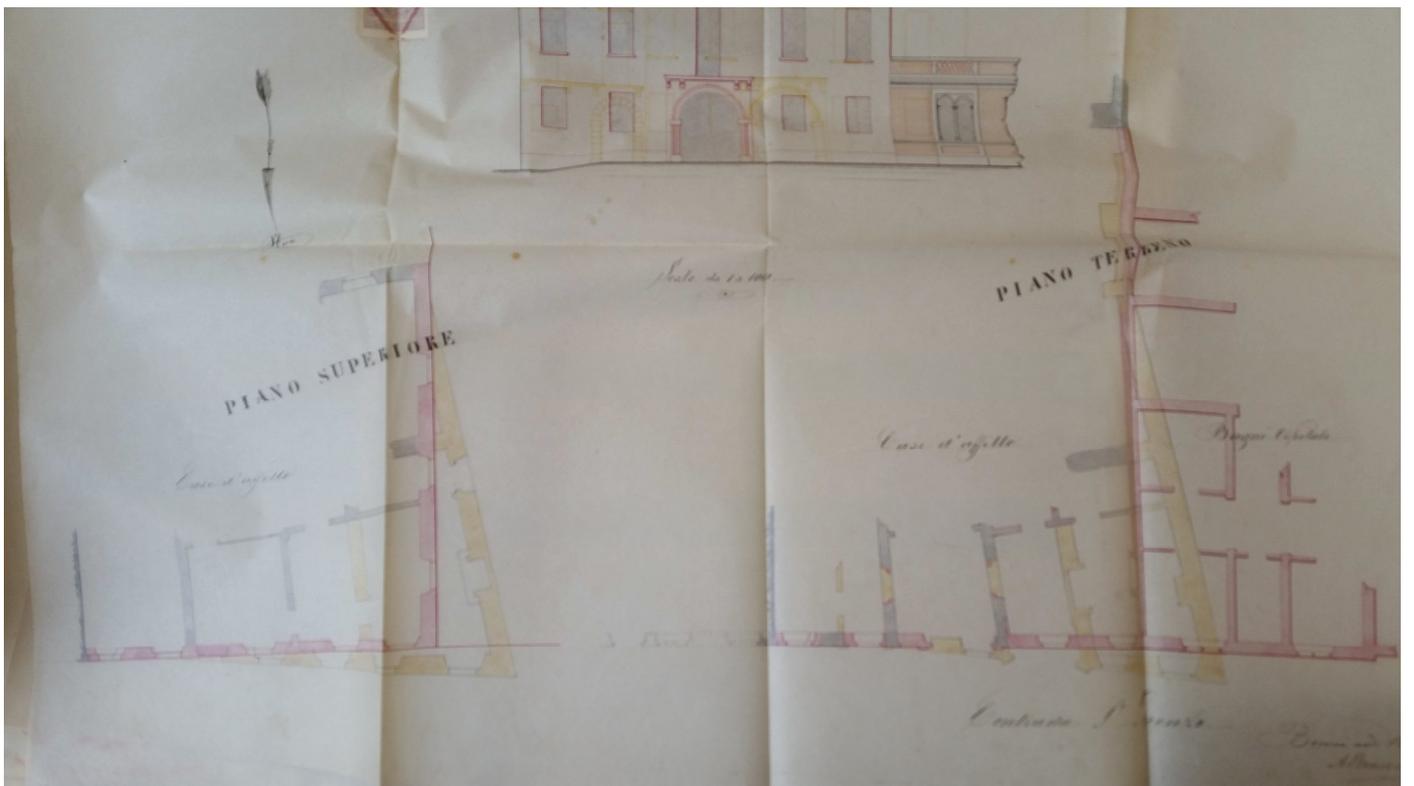
Opere di rettifica viaria mediante modifica della facciata dell'edificio; in questo caso si possono leggere pesanti opere di ridisegno del fronte, che ne prevedono una nuova giacitura con l'eliminazione delle murature originarie, nonostante la presenza di elementi porticati e il portalino di ingresso, una nuova forometria e l'aggiunta di un corpo laterale più basso.

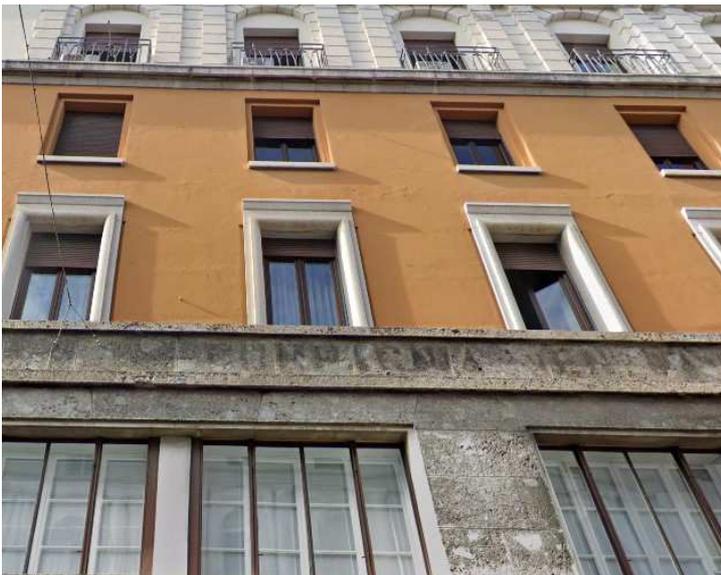
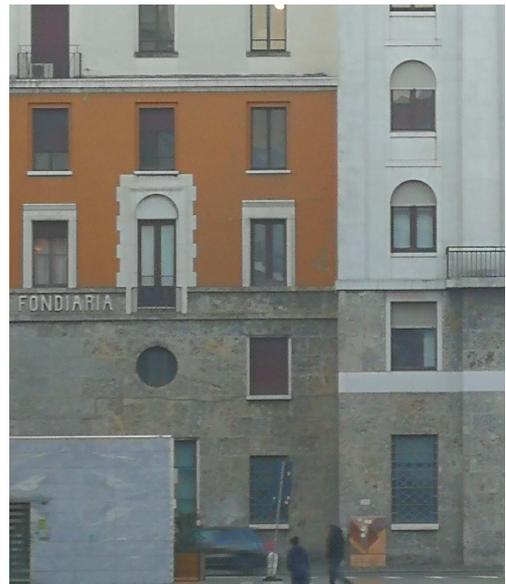
Immagini di una porzione del lato sud della piazza. I rivestimenti lapidei sono in Ceppo della Valcamonica e pietra di Botticino, gli intonaci dei registri superiori in intonaco con rifinitura di colore giallo intenso

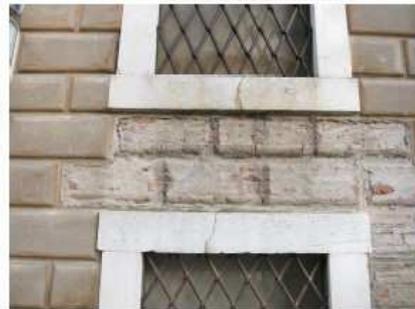
Muratura - Intero

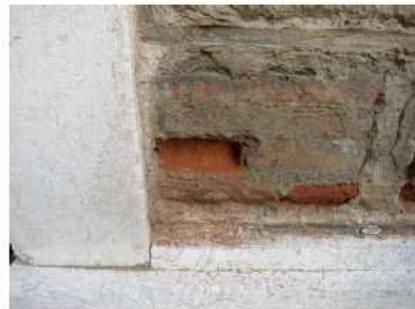
Partendo da terra, dopo le fondamenta, a livello del calpestio, la struttura muraria è costituita da un basamento in pietra sul quale si appoggiano le file di mattoni messe in opera già con gli sbalzi necessari alla profondità dei "conci bugnati" rispetto alle "fughe".

Muratura - Partenza da terra con mattoni in appoggio sulla pietra.

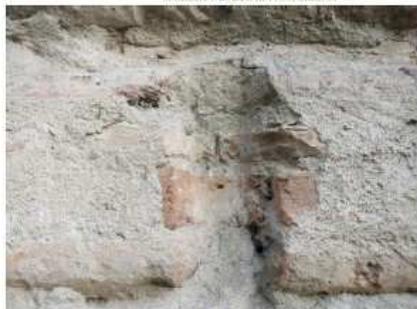
Particolare delle file dei mattoni a sbalzo.

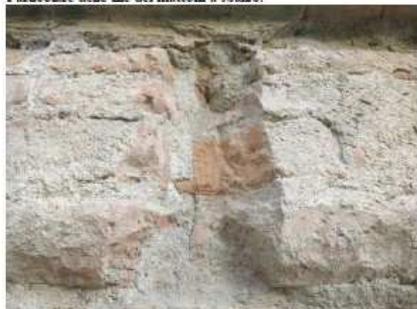
Particolare dei mattoni rotti con lo scalpello a definire il bugnato. Le file sono state realizzate intere e definite dopo a misura.

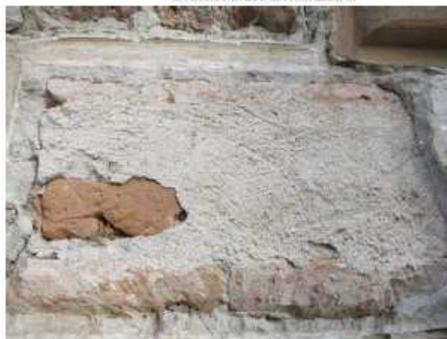
Rasatura a granulometria sottile stesa sui mattoni come prima "finitura".

La stessa tipologia di costruzione la troviamo nella parte alta della facciata.

Questo ci fa supporre che la struttura muraria sia stata completata nell'interezza del suo disegno e "rasata" con un sottile strato di grassello e sabbia fine.

In questo modo i successivi strati, a granulometria più grossa, non venivano "bruciati" dal potere assorbente dei mattoni, ma potevano avere un tempo ideale di asciugatura.

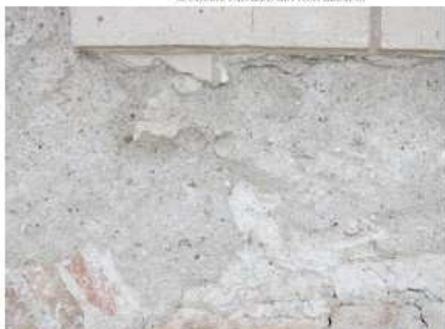
In stratigrafia: muro in mattoni, rasatura fine chiara, strato di malta grigia a granulometria grossa già con le incisioni a definire la sagoma e come strato finale un "marmorino" a imitazione del Botticino.

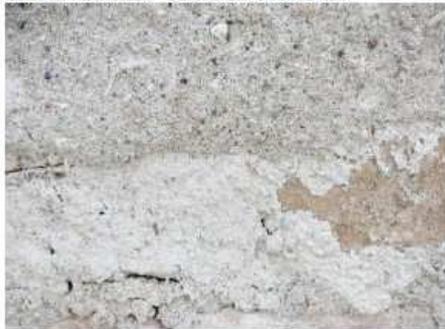
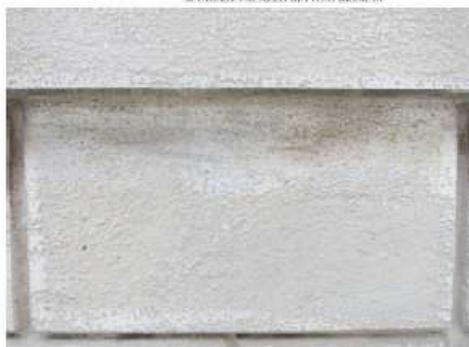
Finitura con "marmorino" bianco sugli strati sagomati con malta grigia.

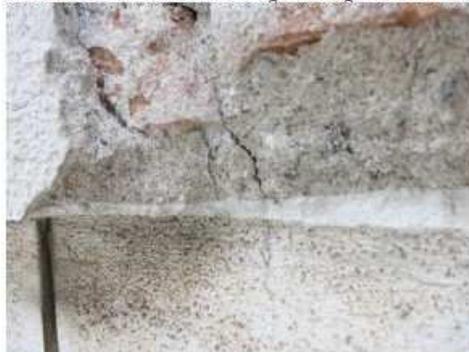
Particolare dello spessore del "marmorino" e degli strati sottostanti.

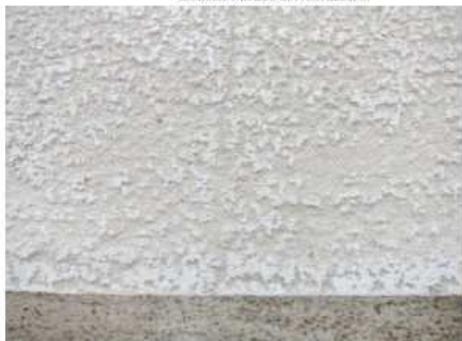
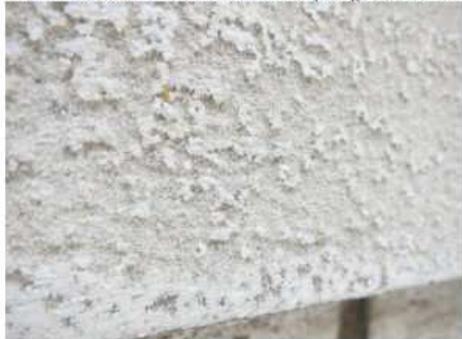
Particolari del marmorino dilavato fino a scoprire gli strati sottostanti.

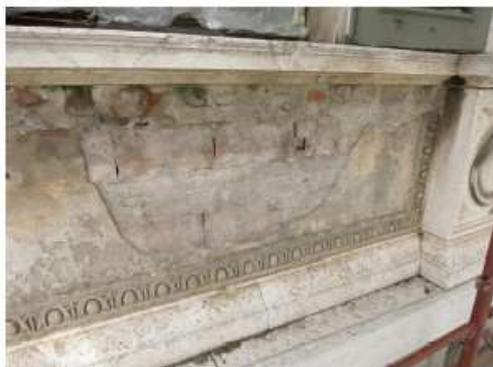
Particolare della specchiatura sottofinestra.

Il dilavamento dell'acqua ha staccato buona parte della specchiatura e della cornice a rilievo che la racchiude.

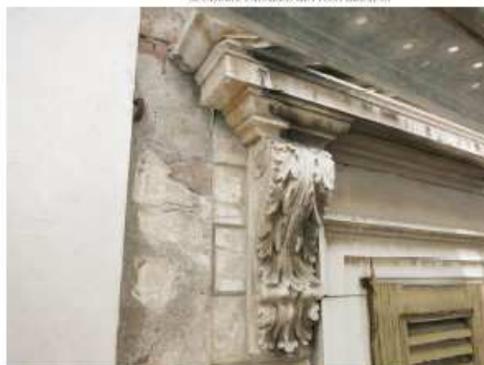
Particolare del dilavamento ai lati delle finestre.

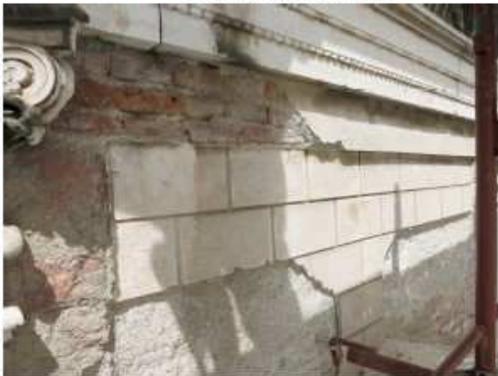
Rimozione delle polveri e degli strati di deposito (guano) con pennelli morbidi e spazzolini. Pulitura dalle croste nere mediante applicazione di resine a scambio anionico/cationico. Consolidamento delle parti in distacco con iniezioni in profondità di boiaccia di calce e pozzolane micronizzate. Eventuale ricostruzione di parti del modellato con malta da ricostruzione in più strati con finitura a marmorino nel colore e nella granulometria simile all'originale.

Prima e durante la ricostruzione.

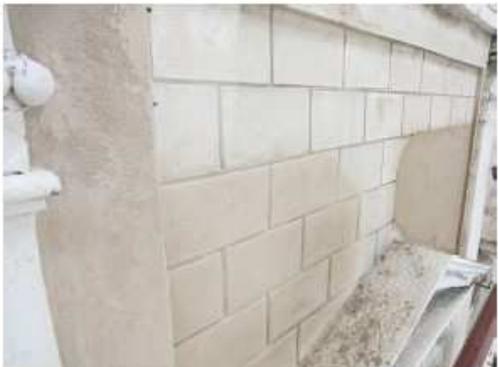
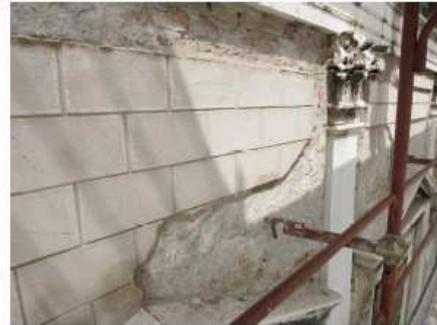
Prima e durante la ricostruzione.

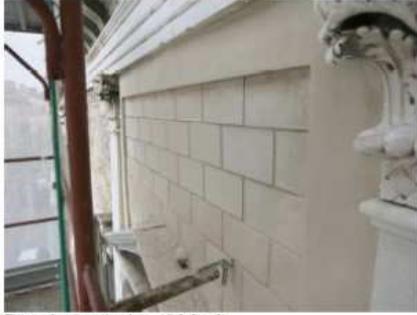
Dopo la ricostruzione del fondo.

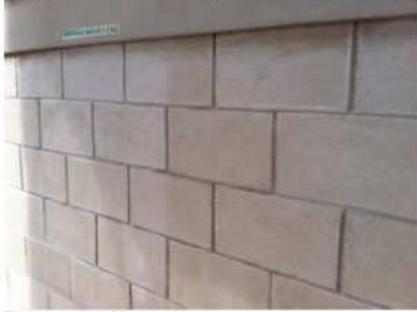
Dopo la stesura del marmorino.

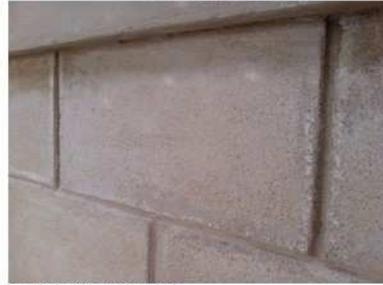
Ricostruzione con marmorino.

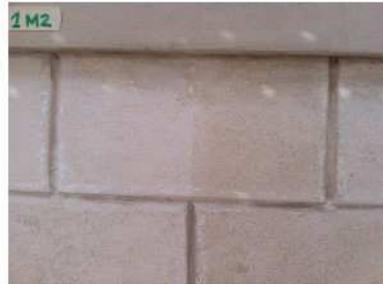
Particolare con prova di veitura

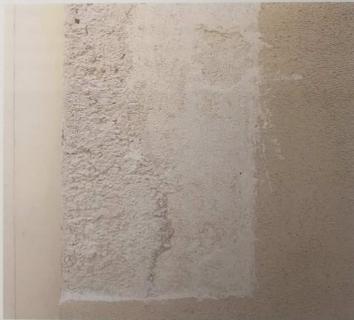
Lo stesso dato è stato riscontrato dai saggi stratigrafici su tutte le aperture del primo piano, contornate da demolizioni simili per forma e dimensione. L'innalzamento della quota degli attuali architravi e le tracce di demolizione rilevabili sui lati delle finestre, di spessore variabile tra i dieci e i quindici centimetri, sono stati causati dalla rimozione di contorni lapidei, mirata ad aumentarne la luce (figg. 5,6).

5, 6. 1 Piano, demolizioni integrate con malta cementizia.

La rimozione dell'architrave con cornice modanata e delle spalle lapidee in Botticino, stimabili per la dimensione delle aperture e dei davanzali intorno ai venti centimetri di larghezza, consentì un ampliamento di circa dieci centimetri per lato e, sui piedritti, un'integrazione della muratura di modesto spessore.

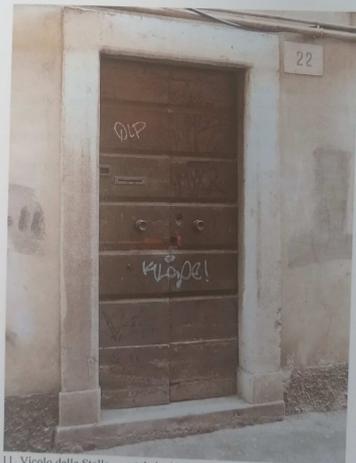
11. Vicolo delle Stelle, portale lapideo.

L'esame del prospetto su Vicolo delle Stelle, anch'esso manomesso e alterato dall'ultimo intervento di ristrutturazione, ha rilevato a piano terra alcune significative permanenze dell'edificio precedente che possono fornire indicazioni sull'ornamentazione generale del piano terra del palazzo prima delle ristrutturazioni: in primo luogo sia la porta che la piccola apertura a piano terra sono ancora ornate da profili in calcare bianco, trattati con spuntatura a sbuffa o finitura martellinata; le aperture inoltre conservano le inferriate originali a maglia rettangolare, formate da tondi forgiati di grossa dimensione, inseriti nelle asole praticate nei traversi orizzontali (figg. 11,12).

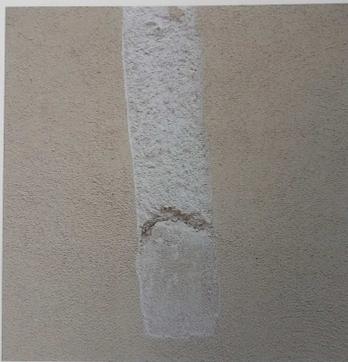
14. Limite tra gli intonaci del primo e del secondo piano.

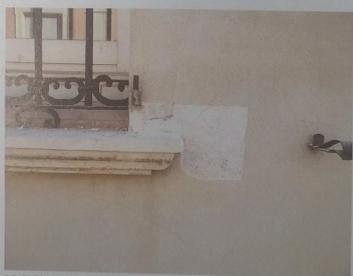
15. Il Piano, intonaci dell'ultimo intervento di ristrutturazione.

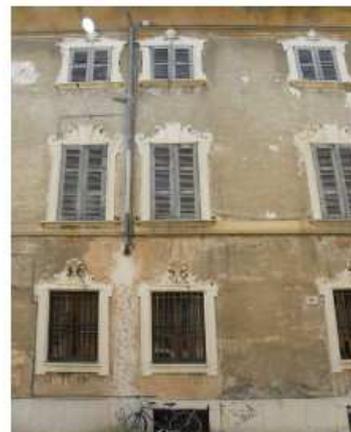
La facciata principale del palazzo è ascrivibile da un intervento
unitario, databile al piano Settecento, caratterizzato da una
ricca e pregevole ornamentazione in marmo bianco che ne
incornicia tutte le aperture, variando ad ogni piano per
dimensione e sagoma degli elementi scolpiti (fig. 1).

Fig. 1) Decorazione lapidea delle finestre.

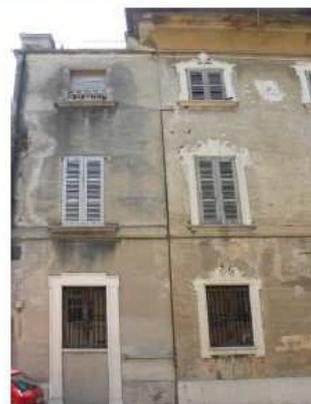
La simmetria della facciata, scandita dalle finestre
progressivamente raggruppate verso il centro, viene alterata
dalla costruzione di un corpo di fabbrica più basso, aggiunto sul
lato est probabilmente nel secolo successivo, contraddistinto
dalla mancanza della zoccolatura e delle incorniciature in pietra
delle finestre, limitate ai davanzali, e da differenti materiali di
rivestimento (fig.4).

Fig. 4) Corpo di fabbrica successivo, aggiunto sul lato est.

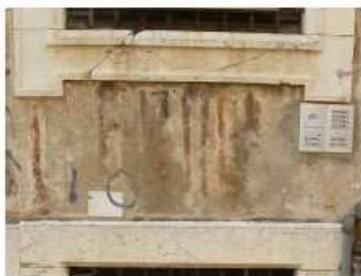
Nei contorni lapidei delle aperture non si rilevano lesioni significative: solo alcuni davanzali delle finestre, uno all'ultimo piano e tre a piano terra, presentano fratture segnalate da lievi dislivelli, la più evidente nella finestra a destra del portale, quelle a piano terra probabilmente causate da modesti dissesti della struttura in prossimità dell'apertura maggiore (fig.12).

Fig. 12) Frattura del davanzale con caduta di frammenti di pietra.

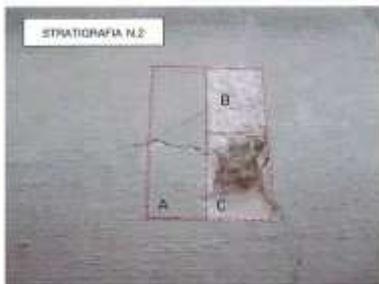
TASSELLI N°2
A - Rastura di malta cementizia a granulometria fine, spessore 1 mm.
B - Intonaco a base di calce rosato a granulometria medio-fine di spessore 1,5 cm.
C - Pietra.

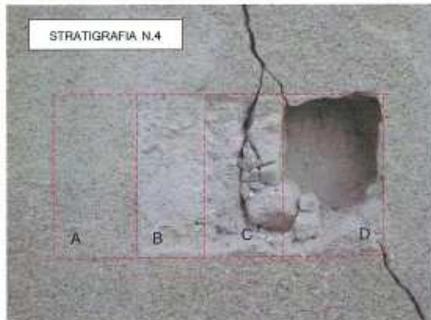
TASSELLO N°4

A - Rasatura a base di malta cementizia di colore grigio caldo a granulometria medio-fine. Spessore 2mm.

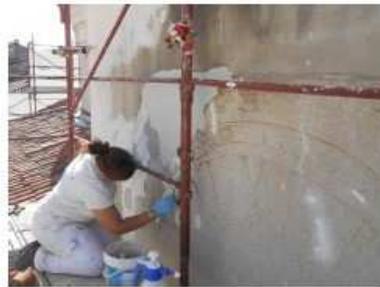
DURANTE LA FASE DI STUCCATURA, ESEGUITA CON MALTA DI CALCE PRIVA DI SALLI, LAFARGE, UNITA A POLVERE DI MARMO DELLA STESSA GRANULOMETRIA DELL'ORIGINALE.

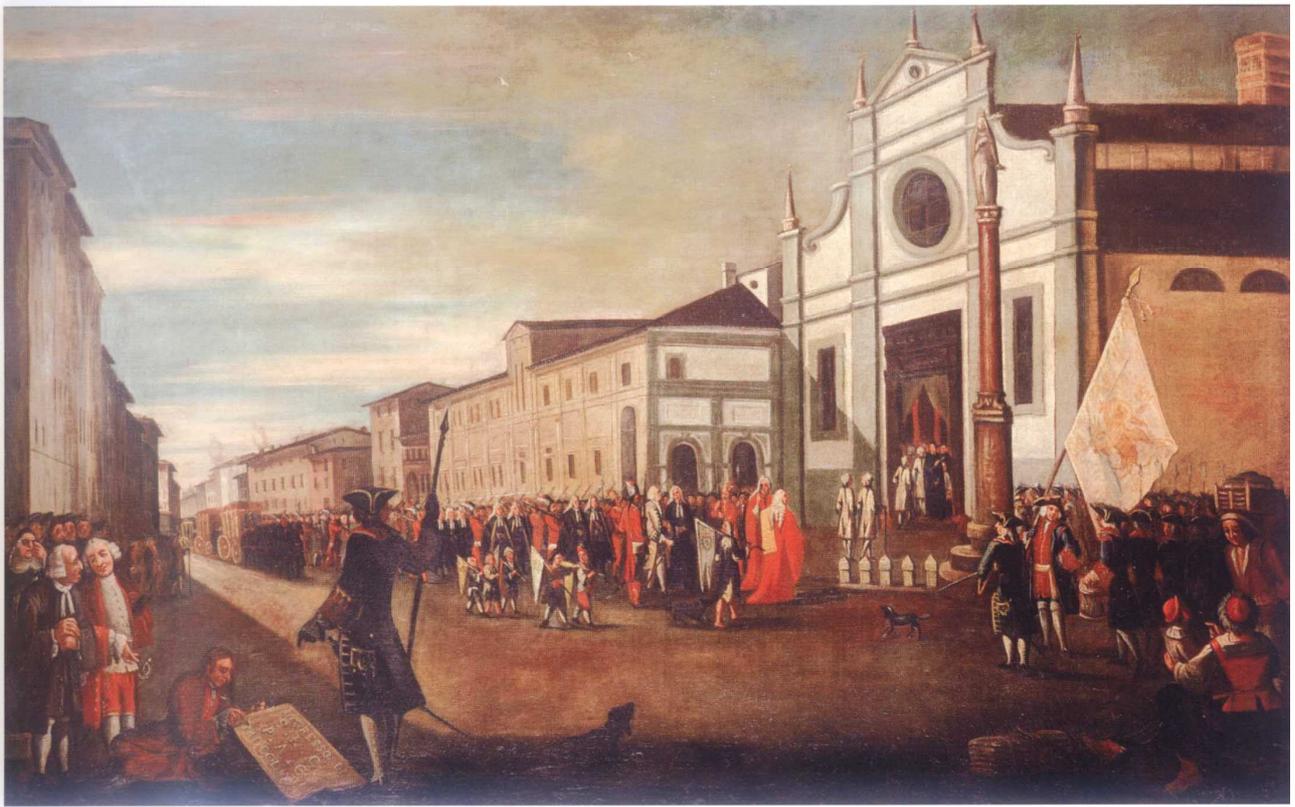
- BIANCO TONALITA' BEGALDO IN CALCE
- ROSSO TONALITA' OROCCOPERTO
(tracce ritrovate sulle trabeccole di grande degli archi superiori nei prospetti affacciati nei colonati laterali del Santuario)
- NERO CERRINO (LATTE DI CALCE E NERO CARBONE)
(tracce ritrovate sulle facciate di Via Sordani e sottilezze alcuni architettonici in rilievo)

La documentazione relativa all'intervento di restauro del campanile e dei chiostri del Santuario di Santa Maria delle Grazie è enorme. Si è in questa sede pubblicato un estratto significativo del rilievo materico e dell'iconografia che unitamente alle schede dei saggi stratigrafici ha consentito le scelte progettuali che sono state messe a punto con l'autorizzazione di Soprintendenza. Fondamentale è stata la testimonianza dello stato delle finiture esterne di facciata fornita dall'iconografia di un ex voto, rinvenuto nel convento, che dimostrano il trattamento del fondo del complesso con tinte chiare in continuità con il rivestimento di facciata della chiesa in pietra di Botticino, alternato a fasce e rilievi verticali grigio scuro in un assetto di rigorosa bicromia non nuovo a Brescia (palazzo Loggia e portici del Bagnadore sul lato ovest della piazza)

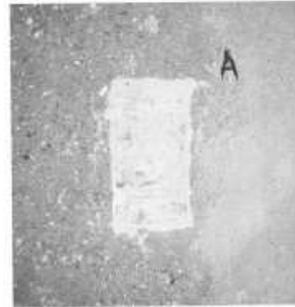
COLLOCAZIONE:
Prospetto sud - Piano terra: di fianco a una finestra del santuario.

DESCRIZIONE : la muratura in mattoni risale alla temporatura del chiostro, occorsa durante i lavori di costruzione del santuario. L'intonaco del lato sinistro del sondaggio è identico a quello che copre tutta la facciata; quello a destra, più fine e liscio che lo sommonta, riveste i contorni delle finestre del santuario.

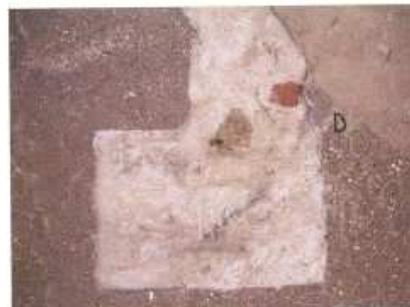
COLLOCAZIONE:
Prospecto sud - Piano primo.

DESCRIZIONE : la muratura in mattoni risale alla temporatura del chiostro, occorsa durante i lavori di costruzione del santuario. L'intonaco bruciato è stato rimosso e sostituito con un intonaco cementizio, con carica di granulometria medio fine.

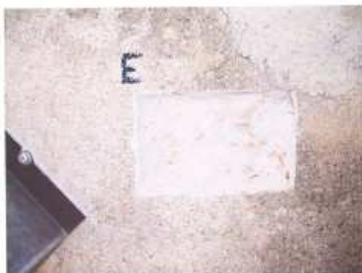
COLLOCAZIONE:
Prospetto sud - Piano terra; sopra a una delle finestre del santuario.

DESCRIZIONE : L'intonaco del lato destro del sondaggio è identico a quello che copre tutta la facciata; quello a sinistra, più fine e liscio che lo sormonta, riveste i costoni delle finestre del santuario. Rappezzo cementizio più in alto.

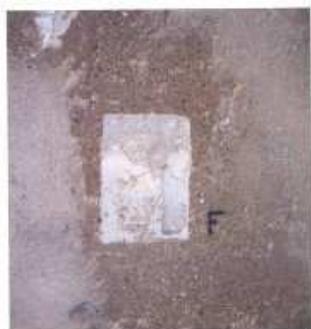
COLLOCAZIONE:
Prospetto sud - Piano primo

DESCRIZIONE : L'intonaco è identico a quello che copre tutta la facciata; i due rappezzi laterali sono in malta cementizia.

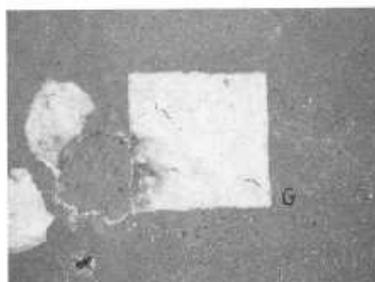
COLLOCAZIONE:
Prospetto sud - Piano primo.

DESCRIZIONE: l'intonaco di superficie è simile a quello che copre tutta la facciata e riveste uno strato di rinzaffo, eseguito con malta grossolana ricca di calce, applicato raso pietra in spessori notevoli.

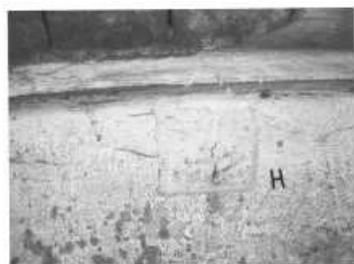
COLLOCAZIONE:
Prospetto sud - piano primo, cornice di gronda.

DESCRIZIONE : L'intonaco superficiale è costituito di calce e sabbia medio fine, scialbato a fresco, e riveste uno strato di rinzaffo, eseguito con malta grossolana ricca di calce, applicato raso pietra in spessori notevoli.

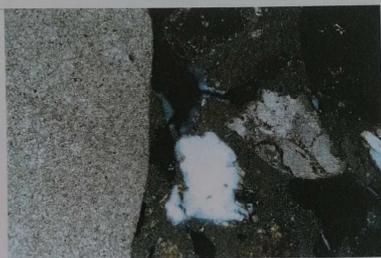
7

Figura 1. Si osserva la scarsa classazione (disomogeneità granulometrica tra un frammento di calcare, a sinistra nell'immagine e la dolomia con il quarzo, a destra).

frammenti di calcari e cristalli di quarzo nel legante microcristallino interessato da fessure (colore scuro) ad andamento irregolare.

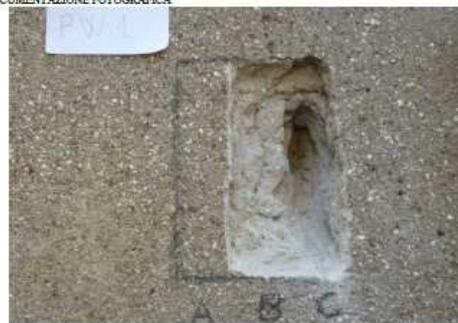
SUCCESIONE STRATIGRAFICA	
	<ol style="list-style-type: none"> Intonaco di finitura di calce e sabbia di granulometria fine, lavata e ben classata. arriccio preparatorio composto da calce e aggregati lavati di granulometria media, ben classati, con prevalenza di granuli sferici 	
STATO DI CONSERVAZIONE: mediocre		
NOTE: marcata erosione superficiale, presenza diffusa di calcinaioli

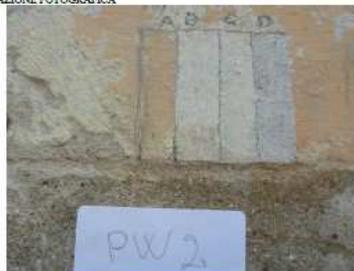
SUCCESIONE STRATIGRAFICA	
	<ol style="list-style-type: none"> Intonaco di finitura recente con più strati di tinteggiatura intonaco di finitura di calce e sabbia di granulometria fine, lavata e ben classata. arriccio preparatorio composto da calce e aggregati lavati di granulometria media, ben classati, con prevalenza di granuli sferici 	
STATO DI CONSERVAZIONE: mediocre		
NOTE: porzione protetta da una targa metallica rimossa

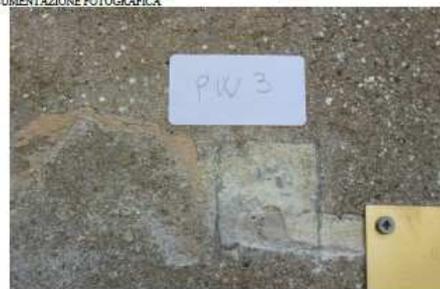
SUCCESIONE STRATIGRAFICA	
	<ol style="list-style-type: none"> Tracce di due livelli di tinteggiatura e calce (ocra e verde terra) Intonaco di finitura di calce e sabbia di granulometria fine, lavata e ben classata, molto eroso. arriccio preparatorio composto da calce e aggregati lavati di granulometria media. 	
STATO DI CONSERVAZIONE: mediocre		
NOTE: porzione protetta da una targa metallica rimossa

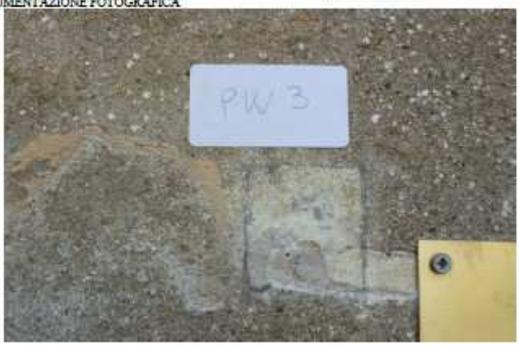
SCHEDA DI SONDAGGIO STRATIGRAFICO PW3
OGGETTO: BRESCIA - PALAZZO BARBOGLIO SALVADEGO MOLIN UGONI Piazza Martiri di Belfiore, 3

NATURA DELL'OPERA: paramenti murari esterni	
	COLLOCAZIONE: Facciata (prospetto ovest)	DESCRIZIONE: intonaco della prima fase
SUCCESSIONE STRATIGRAFICA		
<ol style="list-style-type: none"> 1. Tracce di due livelli di tinteggiatura a calce (ocra e verde terra) 2. Intonaco di finitura di calce e sabbia di granulometria fine, lavata e ben classata, molto aereo. 3. Arriccio preparatorio composto da calce e aggregati lavati di granulometria media. 		
STATO DI CONSERVAZIONE: mediocre		
NOTE: porzione protetta da una targa metallica rimossa		
DOCUMENTAZIONE FOTOGRAFICA

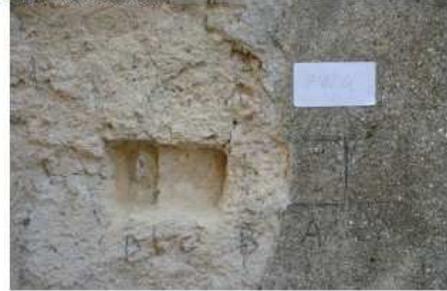
SCHEDA DI SONDAGGIO STRATIGRAFICO PW4
OGGETTO: BRESCIA - PALAZZO BARBOGLIO SALVADEGO MOLIN UGONI Piazza Martiri di Belfiore, 3

NATURA DELL'OPERA: paramenti murari esterni	
	COLLOCAZIONE: Facciata (prospetto ovest)	DESCRIZIONE: intonaco della prima fase
SUCCESSIONE STRATIGRAFICA		
<ol style="list-style-type: none"> 1. Intonaco di finitura di calce e sabbia di granulometria fine, lavata e ben classata. 2. Arriccio preparatorio composto da calce e aggregati lavati di granulometria media. 3. Muratura mista. 		
STATO DI CONSERVAZIONE: mediocre		
NOTE: marcata erosione superficiale, presenza diffusa di calcinacci		
DOCUMENTAZIONE FOTOGRAFICA

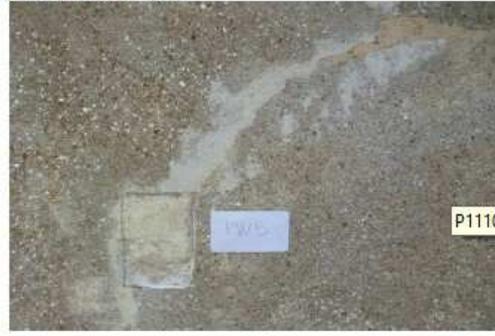
SCHEDA DI SONDAGGIO STRATIGRAFICO PW5
OGGETTO: BRESCIA - PALAZZO BARBOGLIO SALVADEGO MOLIN UGONI Piazza Martiri di Belfiore, 3

NATURA DELL'OPERA: paramenti murari esterni	
	COLLOCAZIONE: Facciata (prospetto ovest)	DESCRIZIONE: intonaco della prima fase
SUCCESSIONE STRATIGRAFICA		
<ol style="list-style-type: none"> 1. Tracce di due livelli di tinteggiatura a calce (ocra e verde terra) 2. Intonaco di finitura di calce e sabbia di granulometria fine, lavata e ben classata, molto aereo. 		
STATO DI CONSERVAZIONE: mediocre		
NOTE: sui margini di una stuccatura		
DOCUMENTAZIONE FOTOGRAFICA

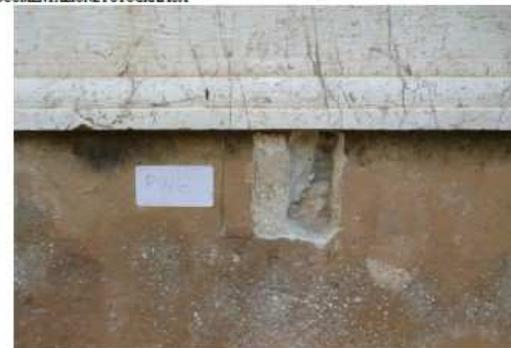
SCHEDA DI SONDAGGIO STRATIGRAFICO PW6
OGGETTO: BRESCIA - PALAZZO BARBOGLIO SALVADEGO MOLIN UGONI Piazza Martiri di Belfiore, 3

NATURA DELL'OPERA: paramenti murari esterni	
	COLLOCAZIONE: Facciata (prospetto ovest)	DESCRIZIONE: intonaco della prima fase
SUCCESSIONE STRATIGRAFICA		
<ol style="list-style-type: none"> 1. Tinteggiatura a calce (lavori post bellici) 2. Intonaco di finitura di calce e sabbia di granulometria fine. 3. Arriccio preparatorio composto da calce e aggregati lavati di granulometria media. 4. Muratura in mattoni. 		
STATO DI CONSERVAZIONE: mediocre		
NOTE:		
DOCUMENTAZIONE FOTOGRAFICA

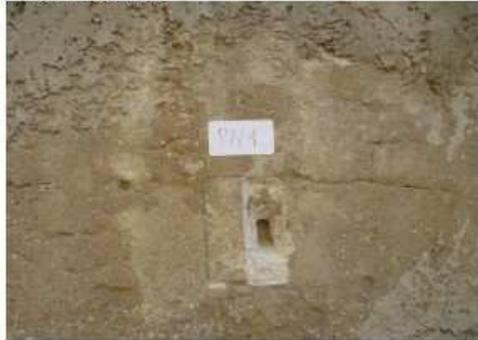
SCHEDA DI SONDAGGIO STRATIGRAFICO PN1

NATURA DELL'OPERA: paramenti murari esterni	
	COLLOCAZIONE: Prospetto nord	DESCRIZIONE: intonaco della prima fase
SUCCESSIONE STRATIGRAFICA		
<ol style="list-style-type: none"> 1. Intonaco di finitura di calce e sabbia di granulometria fine, molto eroso. 2. Arriccio preparatorio composto da calce e aggregati lavati di granulometria media. 3. Muratura in mattoni. 		
STATO DI CONSERVAZIONE: mediocre		
NOTE: sui margini stuccature cementizie recenti.

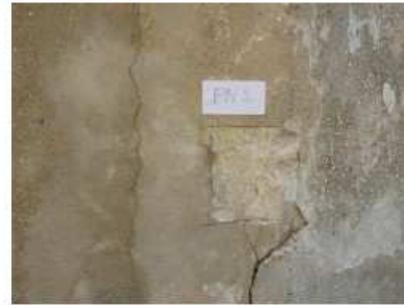
NATURA DELL'OPERA: paramenti murari esterni	
	COLLOCAZIONE: Prospetto nord	DESCRIZIONE: intonaco della prima fase
SUCCESSIONE STRATIGRAFICA		
<p>Intonachino cementizio recente.</p> <ol style="list-style-type: none"> 1. Tracce di intonacatura a calce color verde sanna 2. Intonaco di finitura di calce e sabbia di granulometria fine, lavata e ben classata, molto eroso. 		
STATO DI CONSERVAZIONE: mediocre		
NOTE: la rimozione di una stuccatura recente ha rimesso in luce tracce della prima coloritura

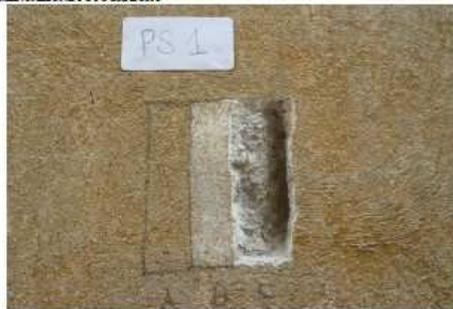
SCHEDA DI SONDAGGIO STRATIGRAFICO PS1

NATURA DELL'OPERA: paramenti murari esterni	
	COLLOCAZIONE: Prospetto sud	DESCRIZIONE: intonaco neoclassico
SUCCESSIONE STRATIGRAFICA		
<ol style="list-style-type: none"> 1. Intonaco di finitura di calce e sabbia di granulometria fine (metà '900) 2. Arriccio cementizio, aggregati di granulometria medio-grossa. 3. Muratura in mattoni. 		
STATO DI CONSERVAZIONE: discreto		
NOTE: intonaci dell'intervento post bellico

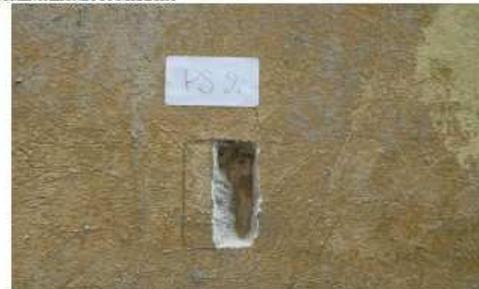
SCHEDA DI SONDAGGIO STRATIGRAFICO PS2

NATURA DELL'OPERA: paramenti murari esterni	
	COLLOCAZIONE: Prospetto sud	DESCRIZIONE: intonaco neoclassico
SUCCESSIONE STRATIGRAFICA		
<ol style="list-style-type: none"> 1. Intonaco di finitura di calce e sabbia di granulometria fine (metà '900) 2. Arriccio cementizio, aggregati di granulometria medio-grossa. 3. Muratura in mattoni. 		
STATO DI CONSERVAZIONE: discreto		
NOTE: intonaci dell'intervento post bellico

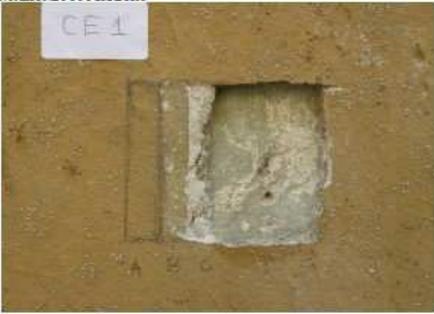
SCHEDA DI SONDAGGIO STRATIGRAFICO CE1

SUCCESSIONE STRATIGRAFICA	
	<ol style="list-style-type: none"> 1. Due livelli coloritura. 2. Intonaco di finitura di calce e sabbia di granulometria fine (metà '900). 3. Ariccio parzialmente cementizio, aggregati di granulometria medio/grossa. 	
STATO DI CONSERVAZIONE: discreto		
NOTE: intonaci dell'intervento post ballico che rivestono i livelli originali.		
DOCUMENTAZIONE FOTOGRAFICA

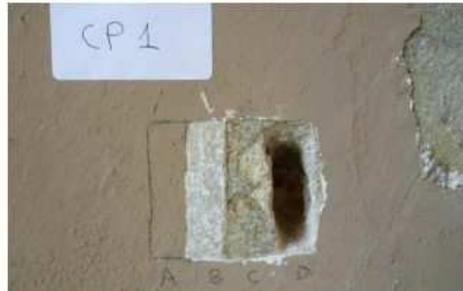
SCHEDA DI SONDAGGIO STRATIGRAFICO CP1

SUCCESSIONE STRATIGRAFICA	
	<ol style="list-style-type: none"> 1. Coloritura a legante sintetico. 2. Intonaco di finitura di calce e sabbia di granulometria fine (metà '900). 3. Ariccio di calce e aggregati di granulometria medio/grossa. 4. Intonaco del primo livello con coloritura di calce e terra verde. 5. Ariccio di calce e aggregati di granulometria media. 	
STATO DI CONSERVAZIONE: discreto		
NOTE: intonaco di manutenzione che riveste i livelli originali.		
DOCUMENTAZIONE FOTOGRAFICA

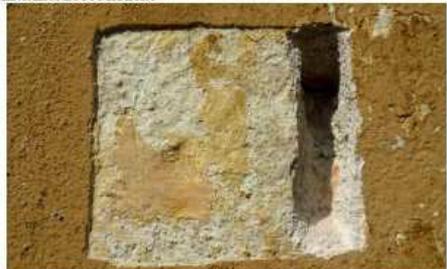
SCHEDA DI SONDAGGIO STRATIGRAFICO CW

SUCCESSIONE STRATIGRAFICA	
	<ol style="list-style-type: none"> 1. Coloritura a legante sintetico. 2. Intonachino di finitura di calce e sabbia di granulometria fine (metà '900). 3. Intonachino del primo livello con coloritura di calce ocra e in terra verde. 4. Ariccio di calce e aggregati di granulometria media. 5. Muratura in mattone. 	
STATO DI CONSERVAZIONE: discreto		
NOTE: intonachino di manutenzione intagliato con tempera a legante sintetico che riveste i livelli originali.		
DOCUMENTAZIONE FOTOGRAFICA

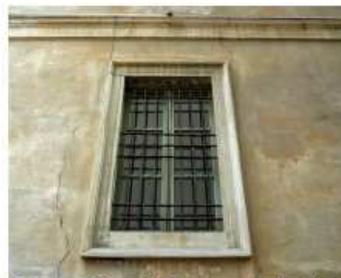
5. Prospetto sud, finestra del piano terra, cornici modanate in malta cementizia trattata ad imitazione del calcare bianco.

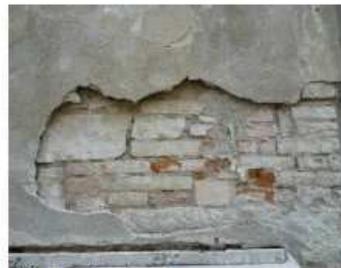
La muratura, solo in pochi punti in luce per la caduta spontanea dei rivestimenti, è realizzata con materiali misti, laterizio, pietrame irregolare e pietra sboccata (fig.6). Il cantonale menzionale della facciata è eseguito, sino alla quota della zoccolatura, in conci di medolo di grossa dimensione (fig.7).

6. Prospetto ovest, muratura mista.

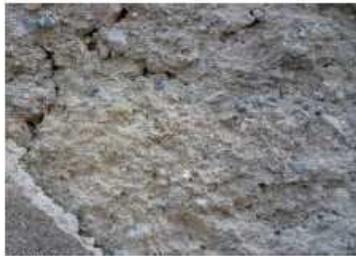
I prospetti esterni conservano parte degli intonaci originali, integrati da ripuzzi in malta cementizia, messi in opera per stuccare mancanze o demolizioni eseguite per la posa di tubature e impianti tecnologici. Gli intonaci originali vennero stesi in più mani, generalmente in due strati, simili per composizione, ma sensibilmente differenti per la granulometria delle cariche: l'arriccio preparatorio, steso in spessori discontinui per regolarizzare la planarità della muratura mista, è risultato composto da calce e aggregati lavati di granulometria media, ben classati, con prevalenza di granuli sferici (fig. 8).

8. Arriccio preparatorio.

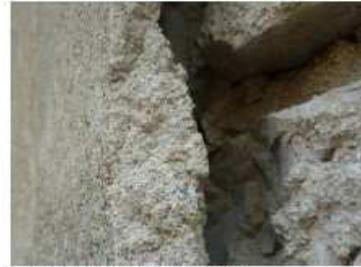
Il livello di finitura, di spessore modesto difficilmente superiore al centimetro, è composto da calce e cariche di granulometria fine, sempre lavate e ben classate, verosimilmente sabbia di cava o di fiume (fig. 9).

9. Arriccio preparatorio e intonaco di finitura.

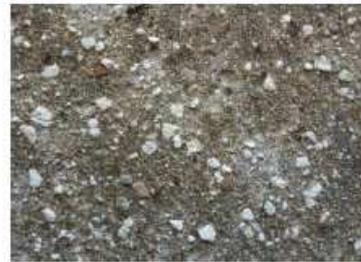
La marcata erosione superficiale dell'intonaco di finitura ha evidenziato difetti nell'esecuzione degli impasti, in particolare la presenza costante di piccoli calcinacci, esito di una approssimativa setacciatura della grassello (fig. 10).

10. Intonaco di finitura eroso con presenza diffusa di calcinacci.

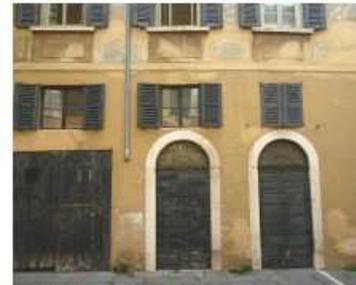
L'esame dei prospetti sul cortile interno ha fornito risultati del tutto analoghi: la pietra è stata impiegata solo per i contorni delle aperture del piano terra, per il colonnato del portico, per i balconi e per i davanzali delle finestre dei piani superiori; tutti gli altri elementi sono realizzati con intonaco (figg. 13, 14).

13. Corte interna, portali in pietra.

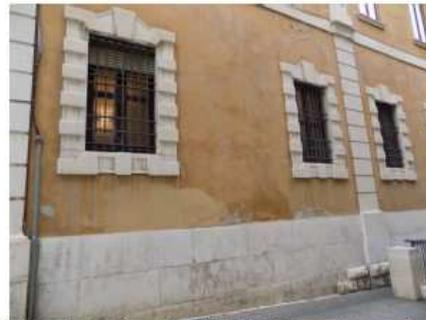
Foto 4 – parte bassa into est – evidenze problematiche di umidità che interessano l'intonaco e scritte vandaliche

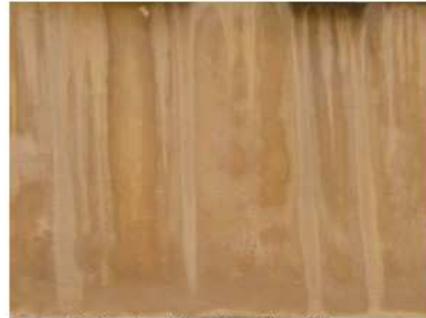
Foto 5 – percolamenti e alterazioni cromatiche superfici intonacate

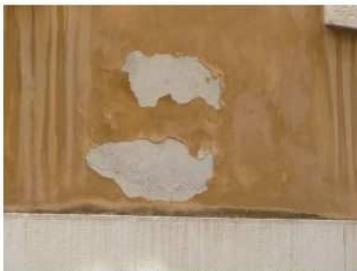
Foto 6 – percolamenti e distacchi di finitura – superfici intonacate

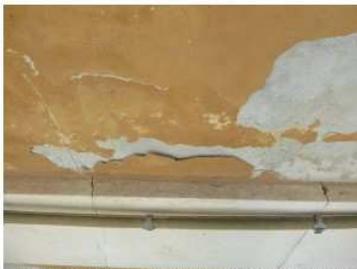
Foto 7 – distacchi di finitura – cavo telefonico sostenuto da corda in ferro arrugginita

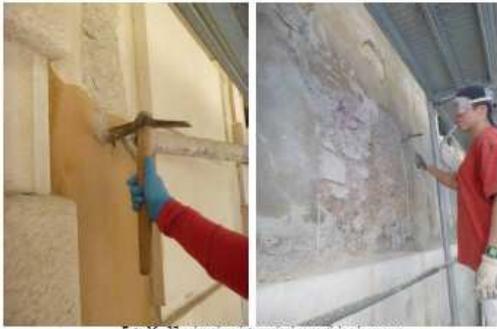
Foto 36-37 - rimozione integrazioni caccettizie e incongrue

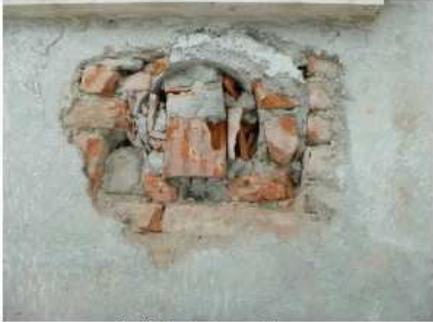
Foto 38 - rimozione tamponature incongrue

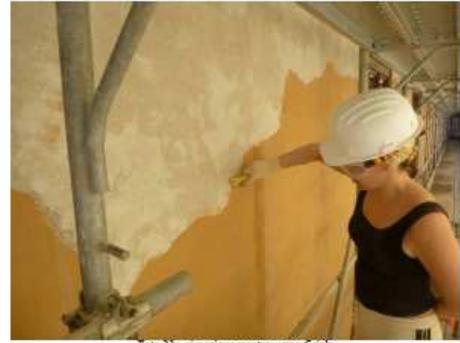
Foto 33 - rimozione rasatura superficiale

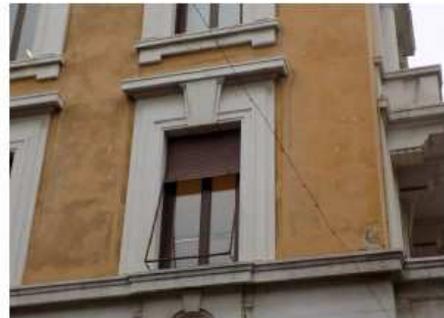
Foto 74 - Prospetto ovest - degrado delle superfici intonacate - alterazioni, macchie e lacune

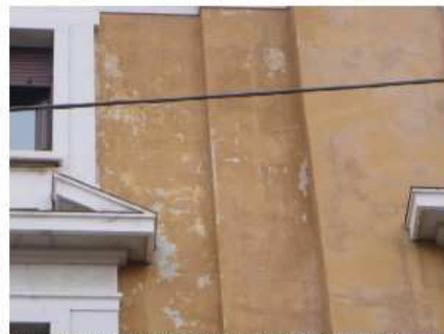
Foto 75 - Prospetto ovest - degrado delle superfici intonacate - alterazioni, macchie e lacune

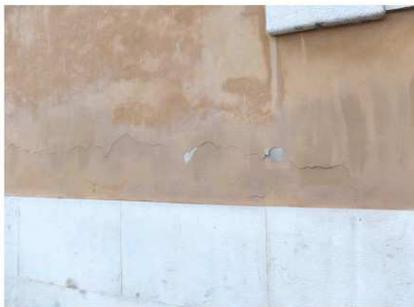
Immagine 7

Nella parte centrale e destra della facciata, l'intonaco, presenta lacune di medie dimensioni che lasciano intravedere gli strati di finitura sottostanti.
Evidenziamo, inoltre, la presenza di un rappazzo cementizio di medie dimensioni, collocato in prossimità della mensola sinistra del balcone centrale.

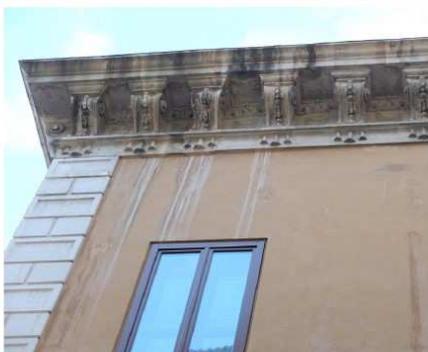
Immagine 10

La cornice di coronamento presenta nell'estremità destra una massiccia infestazione di muschi e licheni ed una diffusa presenza di percolature, degrado probabilmente assimilabile a problematiche di infiltrazioni di acqua piovana dal tetto. Le mensole che sostengono la cornice di coronamento portano traccia di interventi manutentivi di recente fattura, rappazzi cementizi di piccole dimensioni.

Tracce di percolature sono riscontrabili in prossimità della banchina di tutte le finestre, in modo particolare quella posta al piano terra, e al di sotto del cornicione marcapiano. Un'ampia zona interessata da percolature è situata nell'estremità destra al di sotto del cornicione di coronamento, che, come già accennato precedentemente, è probabilmente assimilabile a problematiche di infiltrazioni di acqua piovana dal tetto (vedasi immagine 10).

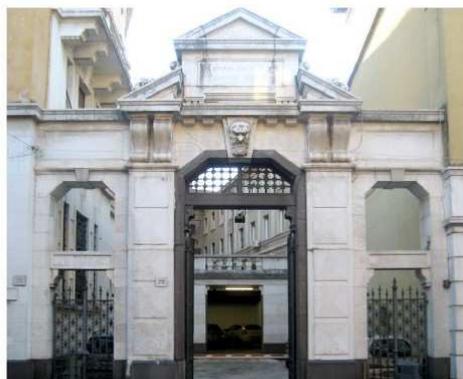
Immagine 13

Intonaci | Fronte ovest

Procedendo dall'alto verso il basso descriveremo di seguito lo stato di conservazione degli intonaci evidenziando, se vi fosse, la tipologia di degrado che li interessa.

Lo strato di finitura del fronte ovest, appare omogeneamente degradato in parte imputabile anche alla coloritura cromaticamente non omogenea dell'ultimo strato di pittura che, a causa degli agenti atmosferici e dell'umidità, risulta macchiato.

In prossimità del balcone si notano delle lacune causate dalla perdita di materia del primo strato di finitura. Gli effetti provocati dalle percolature sono riscontrabili ai lati delle cornici delle finestre e causate dagli architravi e dei timpani delle stesse.

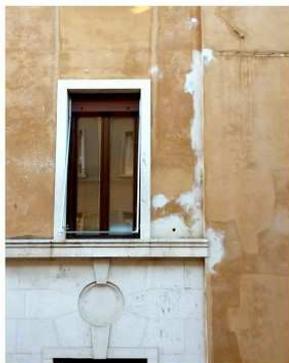
Immagine 17

Evidenti tracce di percolature sono localizzate in corrispondenza delle banchine di tutte. Si evidenzia la presenza di un'ampia area interessata da stuccature di recente fattura, a base di calce, lungo il margine est, in prossimità dell'ultima finestra del piano primo (vedasi immagine 17).

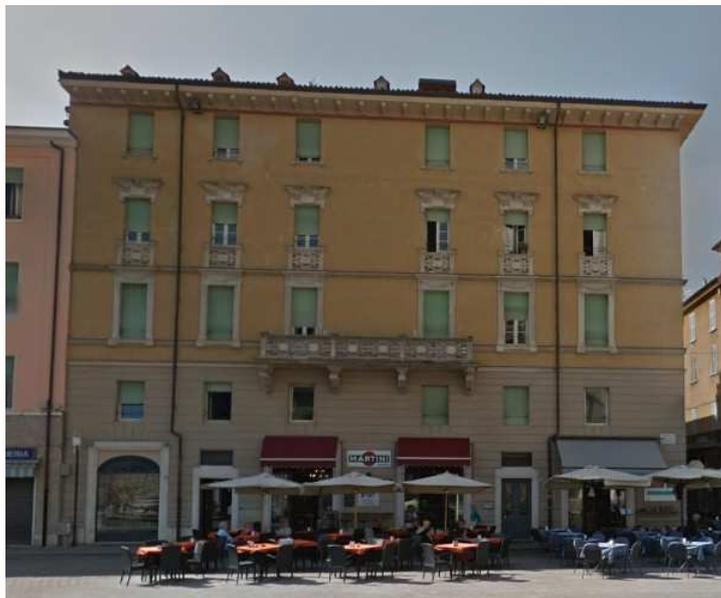
Tra le finiture a colore identificabile nel gruppo dei "gialli" è stato scelto questo esempio in quanto l'Autorizzazione ai lavori è stata seguita da Soprintendenza BBAACC, essendo l'edificio interessato da "vincolo indiretto" ex art. 45 Codice Beni Culturali.

Il materiale rinvenuto relativo all'Autorizzazione di Soprintendenza non fornisce tuttavia informazioni sul metodo di individuazione della cromia applicata, come di prassi in quegli anni.

Le descrizioni degli interventi dettaglia la conservazione degli apparati decorativi, lasciando la decisione sulla cromia di finitura a valutazioni che venivano concordate verbalmente in cantiere
