AREA PIANIFICAZIONE URBANA EDILIZIA E MOBILITA'
SETTORE TRASFORMAZIONE URBANA E URBAN CENTER

LINEE GUIDA PER LA GESTIONE DEL COLORE

STUDIO DELL' EVOLUZIONE DELLA NATURA E DELL'UTILIZZO
DELLA COLORAZIONE NELL'EDILIZIA STORICA A BRESCIA

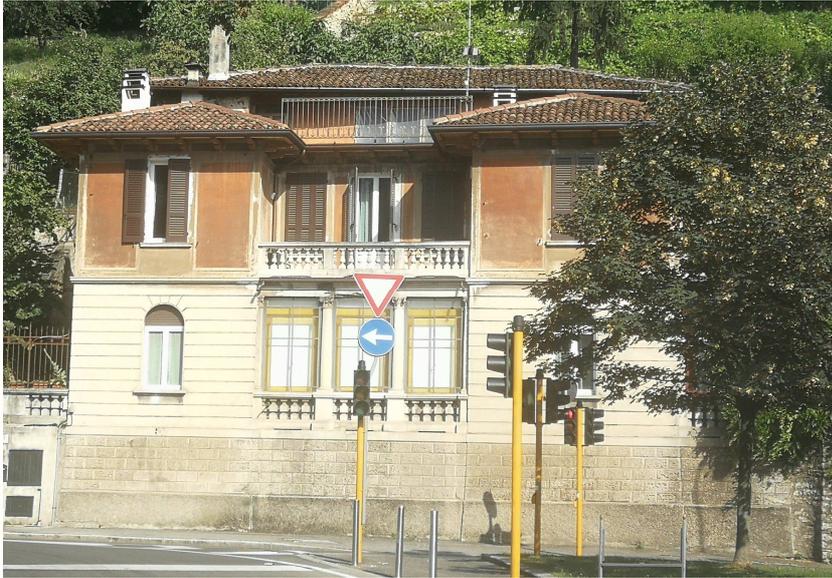
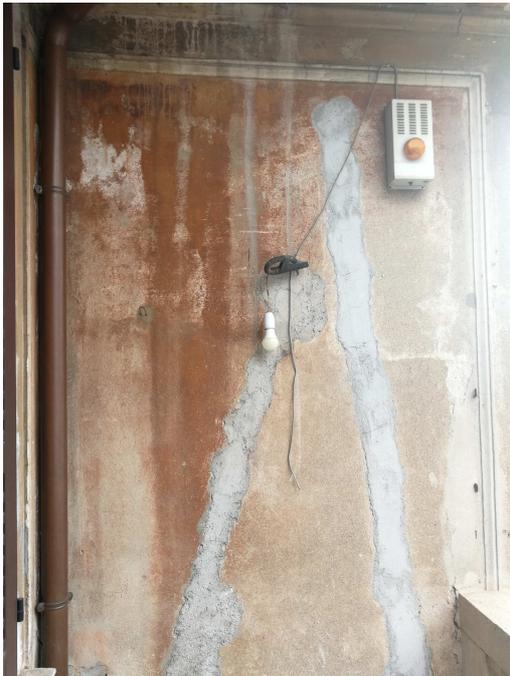
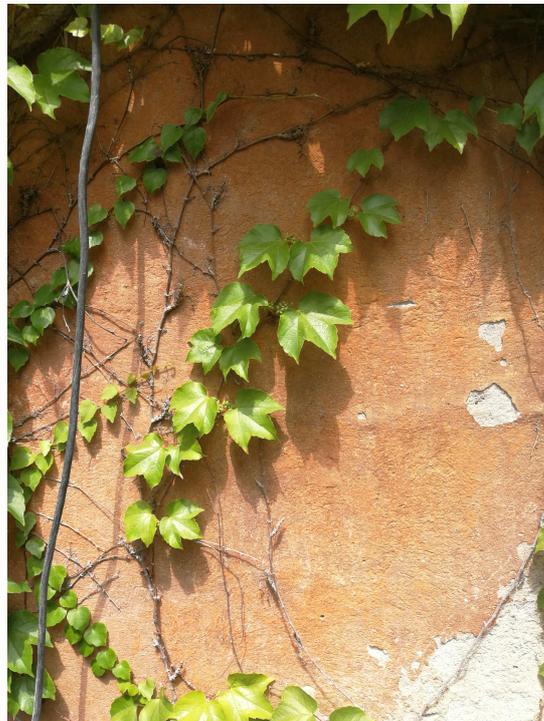
Immobile via San Rocchino 84

Tra le finiture a colore identificabile nel gruppo dei "rossi" è stato scelto questo esempio in quanto conserva intatta la colorazione stesa all'epoca della costruzione dell'edificio, e quindi intorno al primo decennio del XX secolo.

Per quanto in parte compromessa, la dipintura a calce conservatasi corrisponde alla gamma dei "rossi" utilizzati a Brescia prima del secondo dopoguerra, ovvero tinte che virano più verso la terra di Siena dai toni bruciati che verso il vermiglio, più in uso invece nei territori a nord del Regno Pontificio (Emilia Romagna) ed in quelli del Dominio Farnese (Parma e dintorni).
