## MANUTENZIONE STRAORDINARIA SOTTOPASSO TANGENZIALE OVEST INTERSEZIONE VIA MILANO

Presentazione alla Commissione LLPP/Stampa

# **DOCUMENTO DI INDIRIZZO ALLA PROGETTAZIONE**

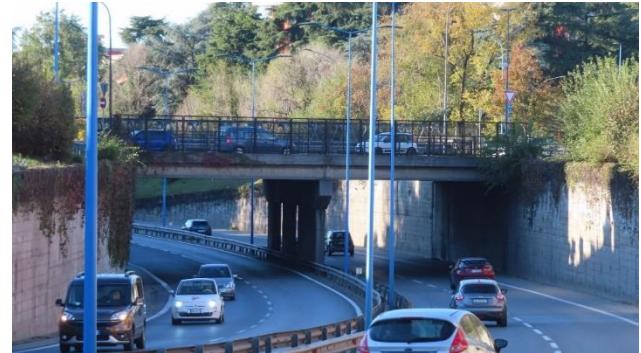
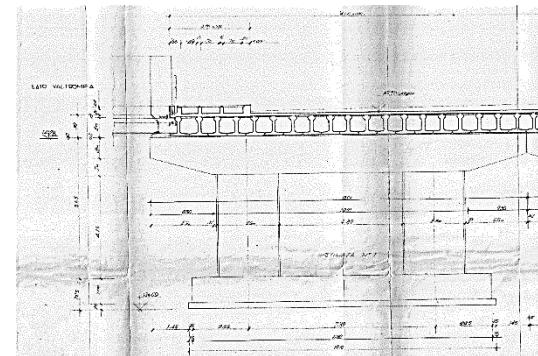
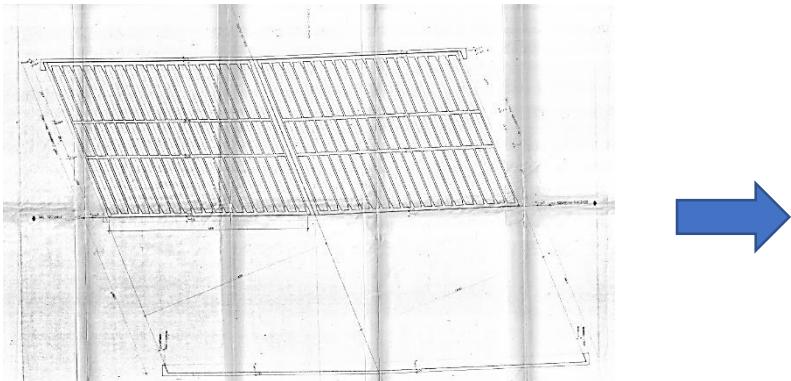
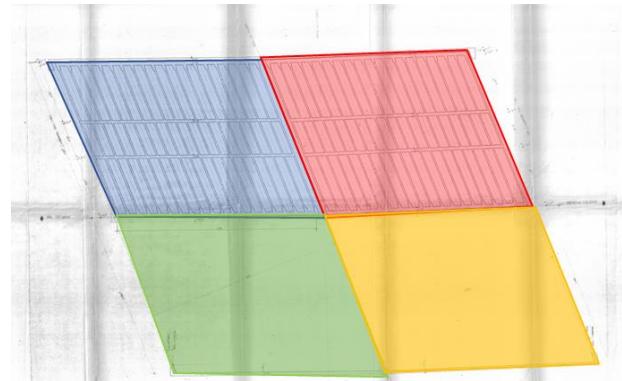
## Descrizione strutturale dell'opera

Ponte costituito da:

- 2 campate in schema di semplice appoggio;
- Luci medio-piccole (asse spalla-pila circa 12 m + 12 m);
- 2+2 impalcati distinti (presenza giunto longitudinale);
- Singolo impalcato costituito da 20 travi prefabbricate post-tese + 4 ripartitori;
- Larghezza trasversale circa 14+14 m;
- Sottostrutture: spalle monolitiche in + pile e pulvini in c.a.

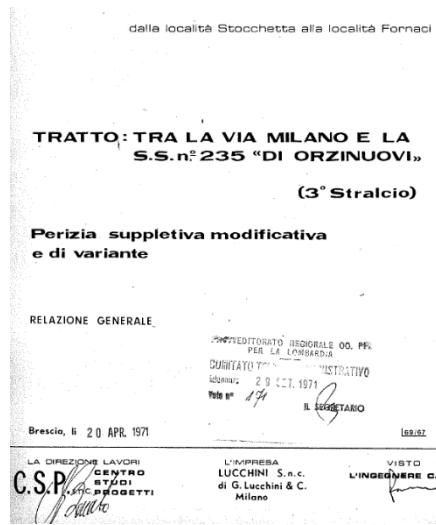
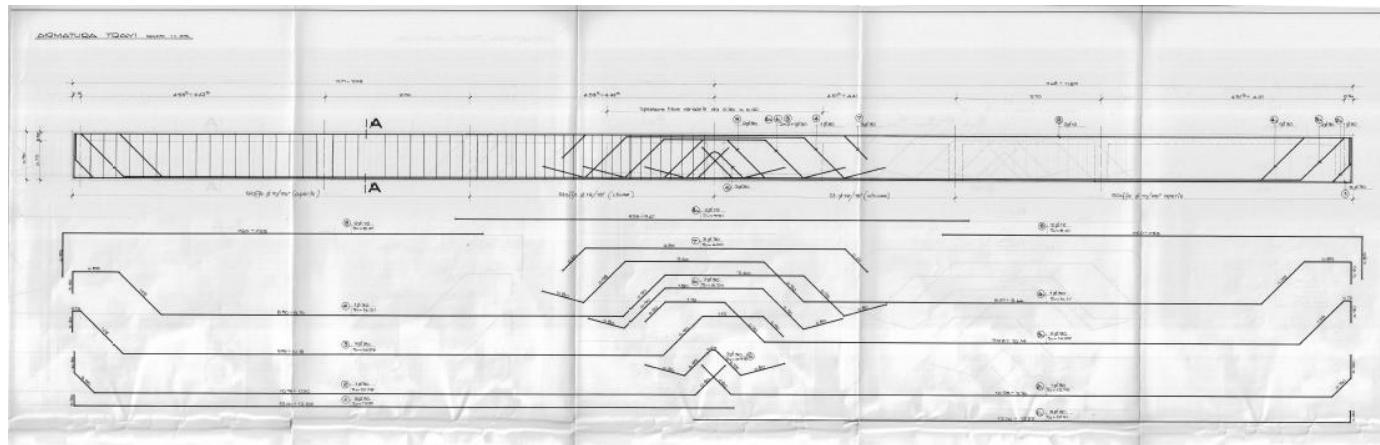
Progetto iniziale 1966

Impalcato completamento diverso:  
Elementi in c.a. gettati in opera  
Schema iperstatico

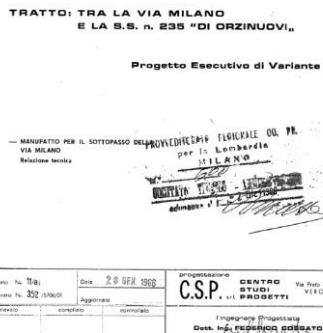
Perizia suppllettiva  
modificativa e di  
variante 1971

## Sottopasso di Via Milano

In sede di progettazione esecutiva si è ritenuto, in accordo con gli organi tecnici del Comune, di modificare sostanzialmente la struttura dello impalcato prevista dal progetto originale così da adeguarla alle impellenti necessità di abbreviare i vari tempi costruttivi dell'opera con le conseguenti agevolazioni della viabilità dell'importante nodo stradale. Pertanto le travate da gettarsi in opera sono state modificate con l'adozione di elementi prefabbricati e precompressi collegati da solette e traversi di modesta importanza.

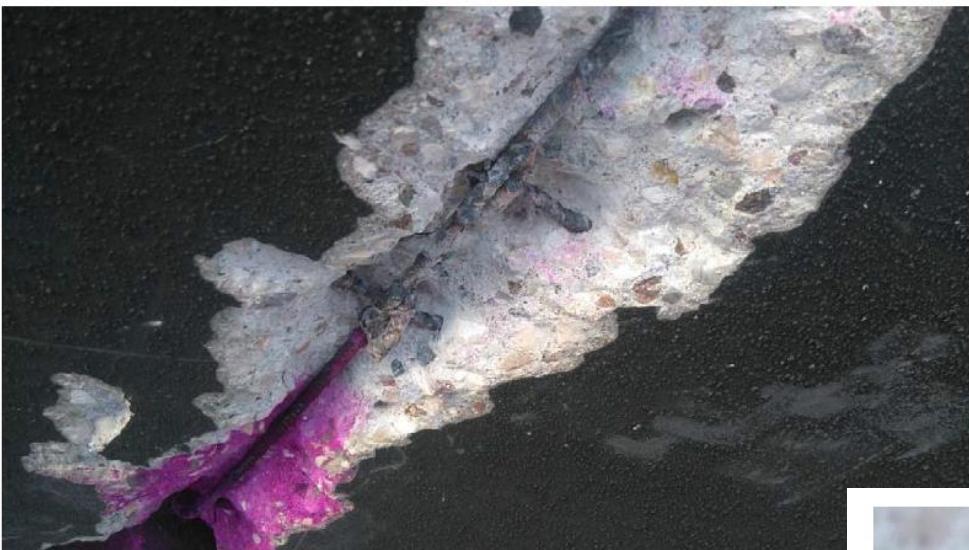
Figura 1 – immagine dell’armatura lenta ripresa dall’intradosso.

- Caratterizzazione materiali
- Limitati scassi conoscitivi
- Scoperta la presenza di una guaina con trefoli resi aderenti.

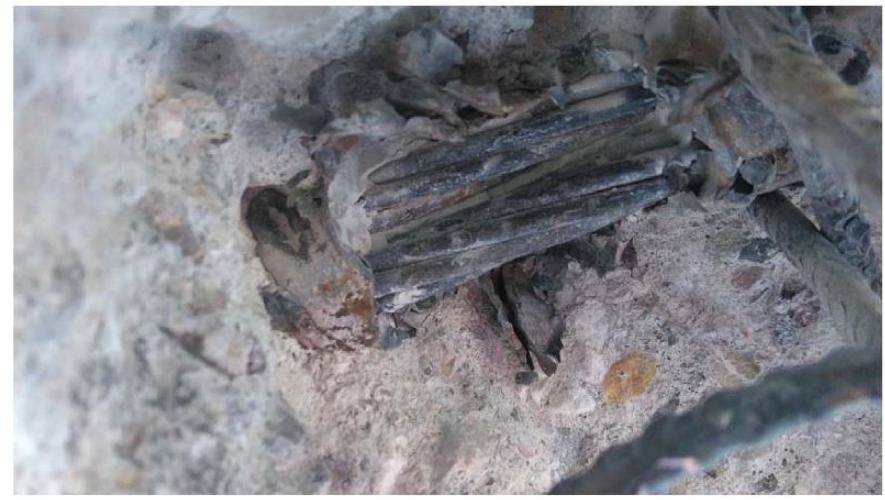
Travi a cavi post-tesi

Figura 2 – si intravede, oltre il primo strato di fili, il fascio dei trefoli di precompressione.

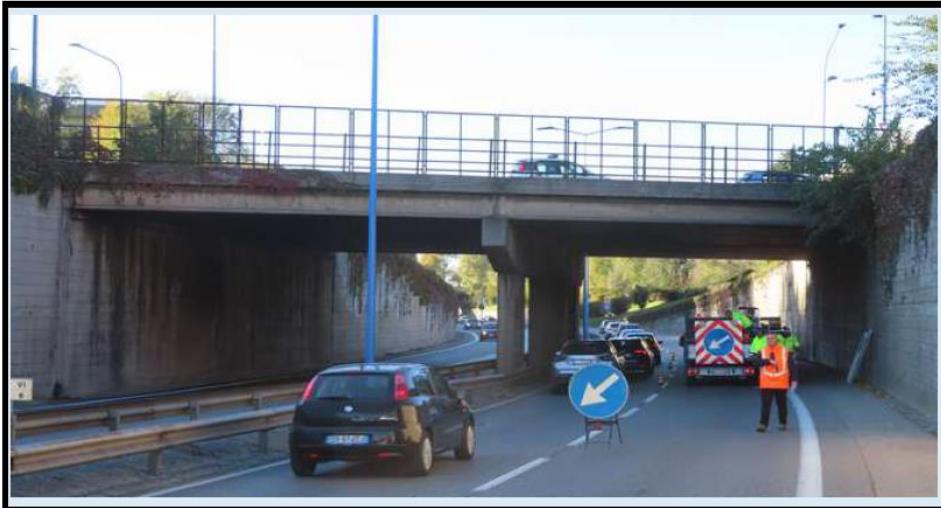
# Applicazione Linee Guida per la Valutazione del ponte di Via Milano

Data ispezione: 25 novembre 2023

Definizione di una  
Classe di Attenzione  
(provvisoria)

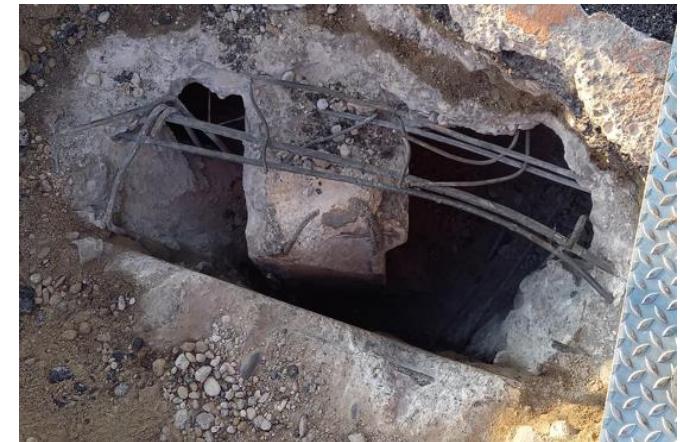
Elemento post-teso

Necessario implementare la  
conoscenza dell'opera  
(verificare lo stato di  
conservazione del sistema di  
post-tensione)

Apertura localizzata estradossale: febbraio 2024

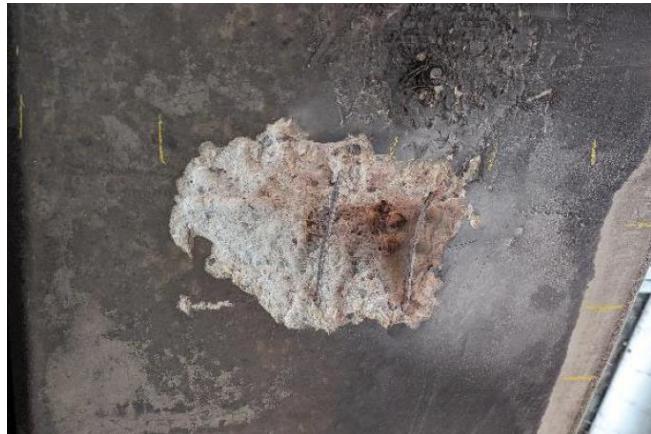
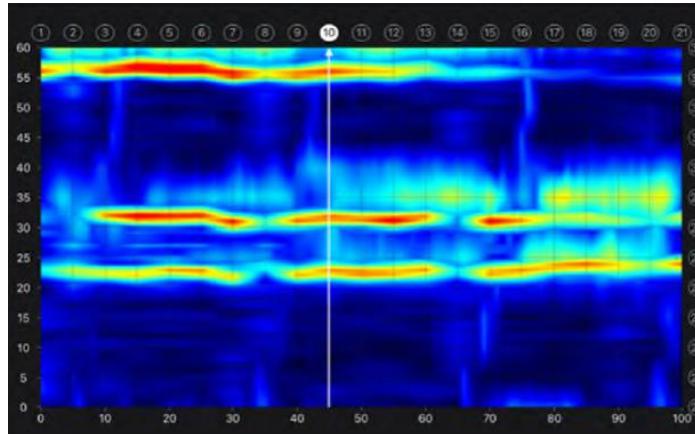
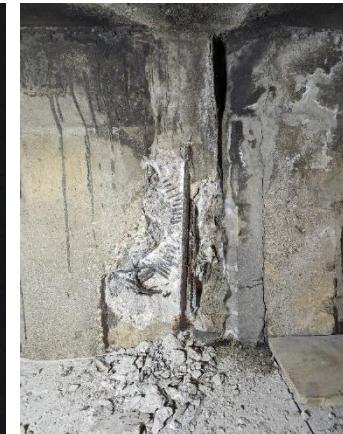
Tracciamento dell'andamento dei cavi + verifica delle condizioni dei trefoli interni alle guaine.

Data ispezione e indagini specialistiche : 10 Marzo 2024 → TRAVATE REALIZZATE

Ricostruendo il profilo dei cavi di post-compressione si ricava il prospetto longitudinale:

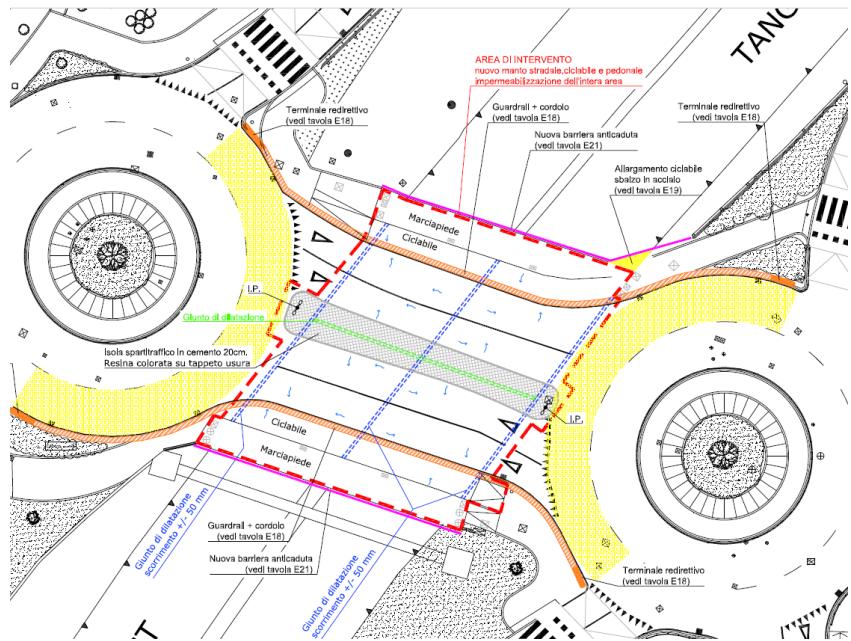
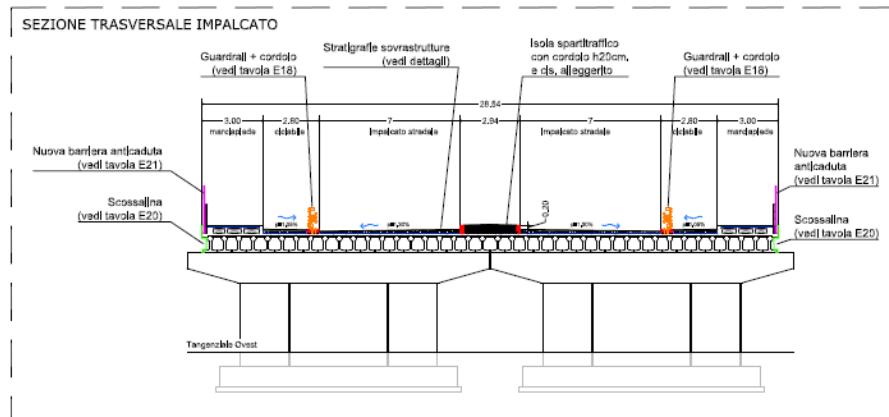
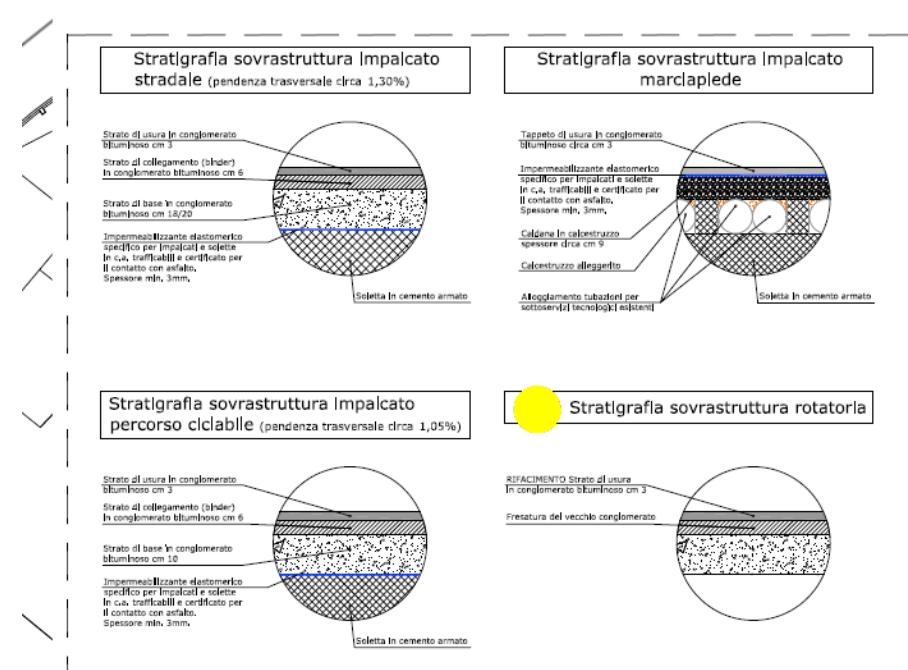
## Interventi sulla parte superiore del ponte

- 1) Rimozione asfalto;**
  - 2) Stesura guaina liquida;**
  - 3) Rifacimento pavimentazione stradale;**
  - 4) Creazione giunti strutturali;**
  - 5) Allargamento localizzato pista ciclabile a N-E**
  - 6) Posa barriere bordo ponte e bordo laterale**
  - 7) Nuova recinzione anticaduta**
  - 8) Scossalina laterale**

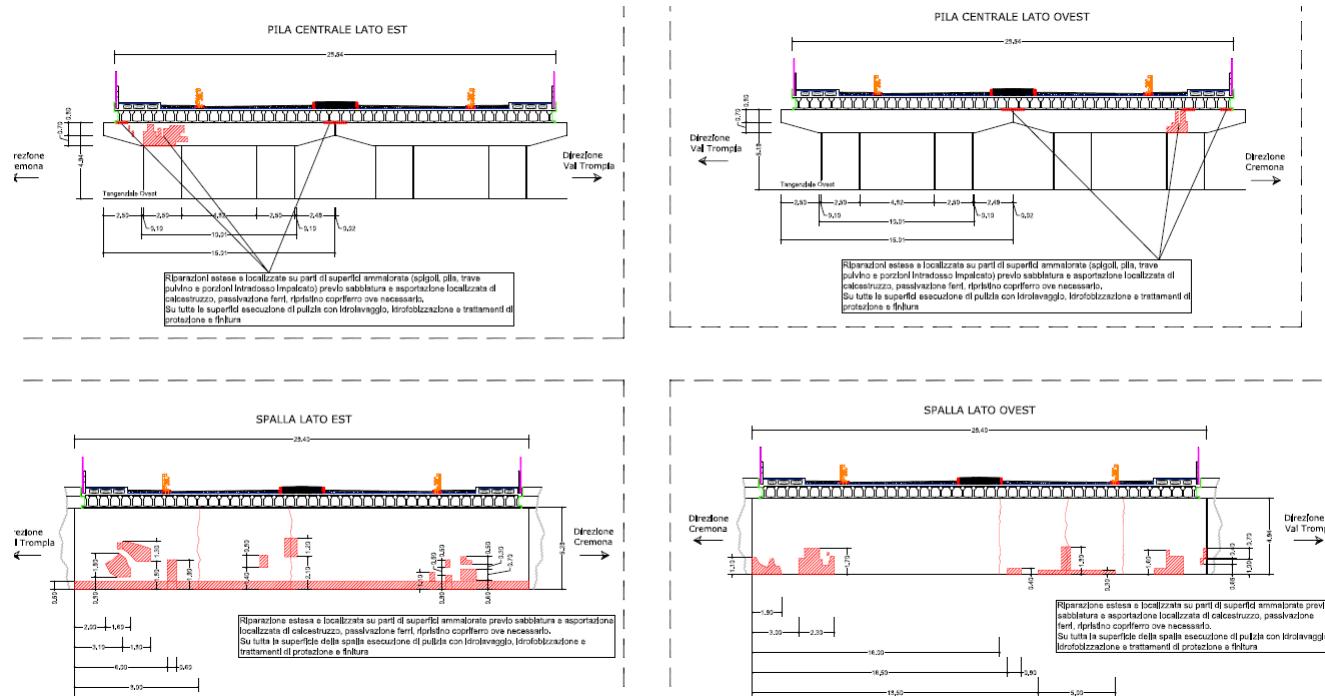
Interventi sulla parte inferiore del ponte:

- 1) Idroscarifica per asportazione calcestruzzo ammalorato;**
- 2) Sabbiatura e regolarizzazione superfici in calcestruzzo con ricostruzioni localizzate mediante malte cementizie;**
- 3) Integrazione armature e protezione passivante;**
- 4) Ricostruzione del calcestruzzo coprifero con malte a ritiro controllato;**
- 5) Trattamento di idrofobizzazione;**
- 6) Protezione finale in tinta: idrolavaggio, primer, pittura di fondo, pittura di finitura.**

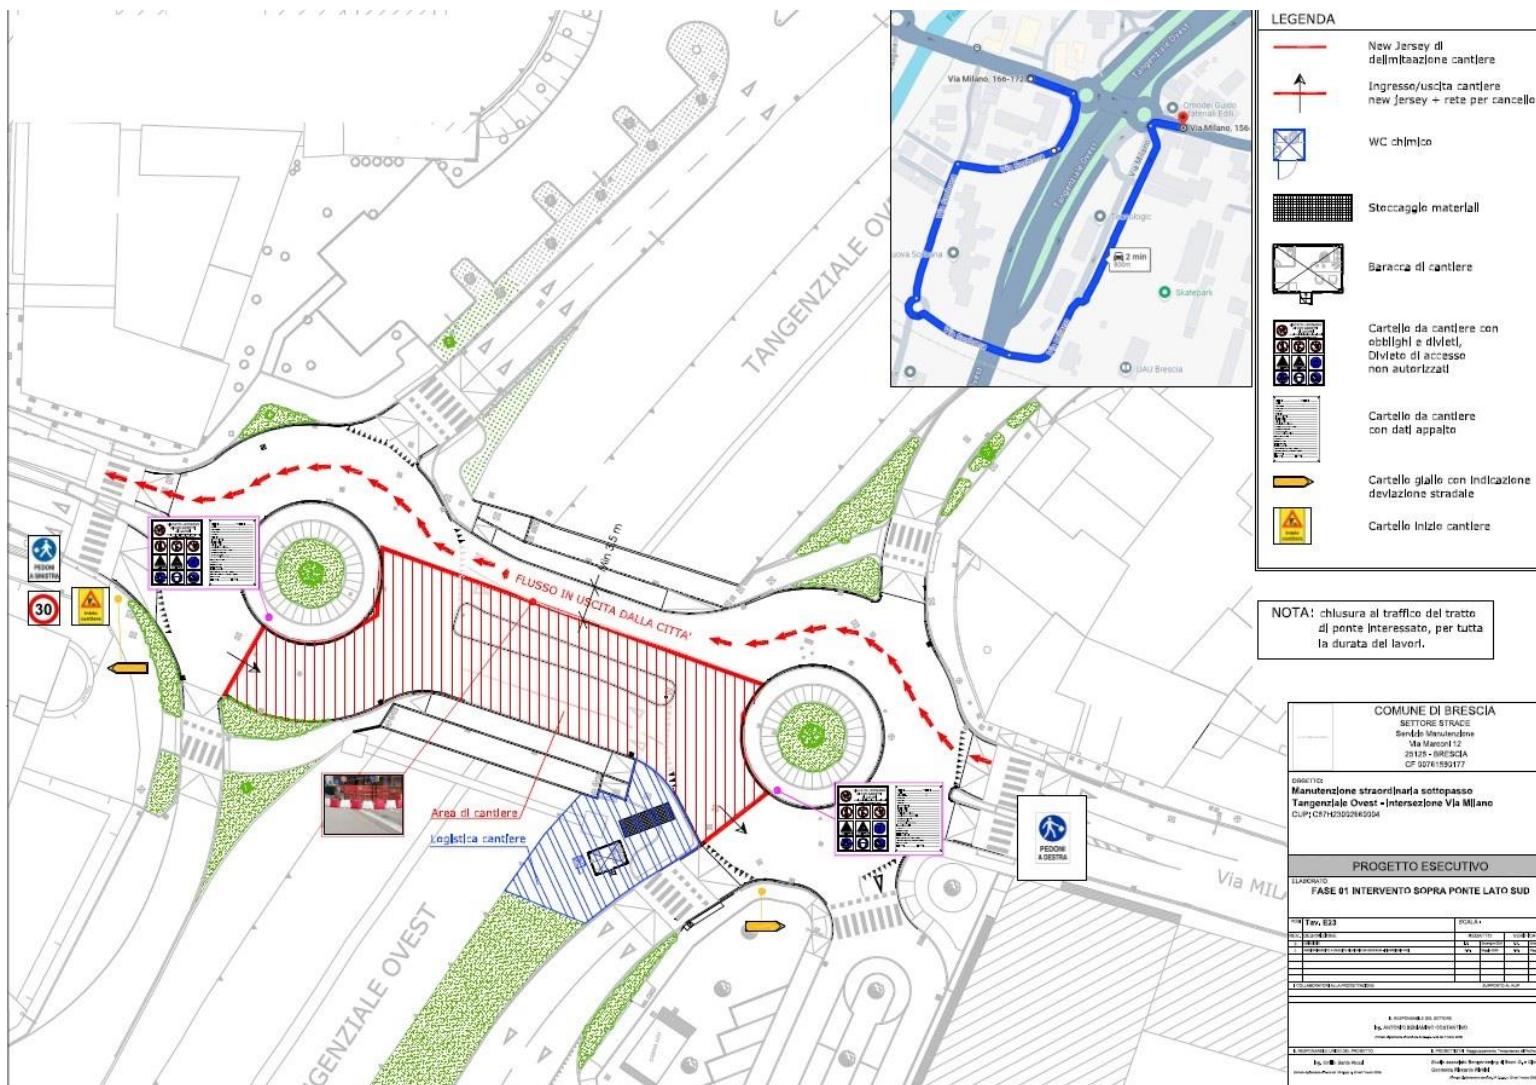
## Fase 2

# GESTIONE FASI DI TRAFFICO (lavorazioni sopra il ponte)
