STATO DI FATTO: CAVALCAVIA DI VIA VOLTURNO

GLI INTERVENTI DI RIPRISTINO DELLA CAMPATA DANNEGGIATA: RIMOZIONE DELLE TRAVI INCIDENTATE.

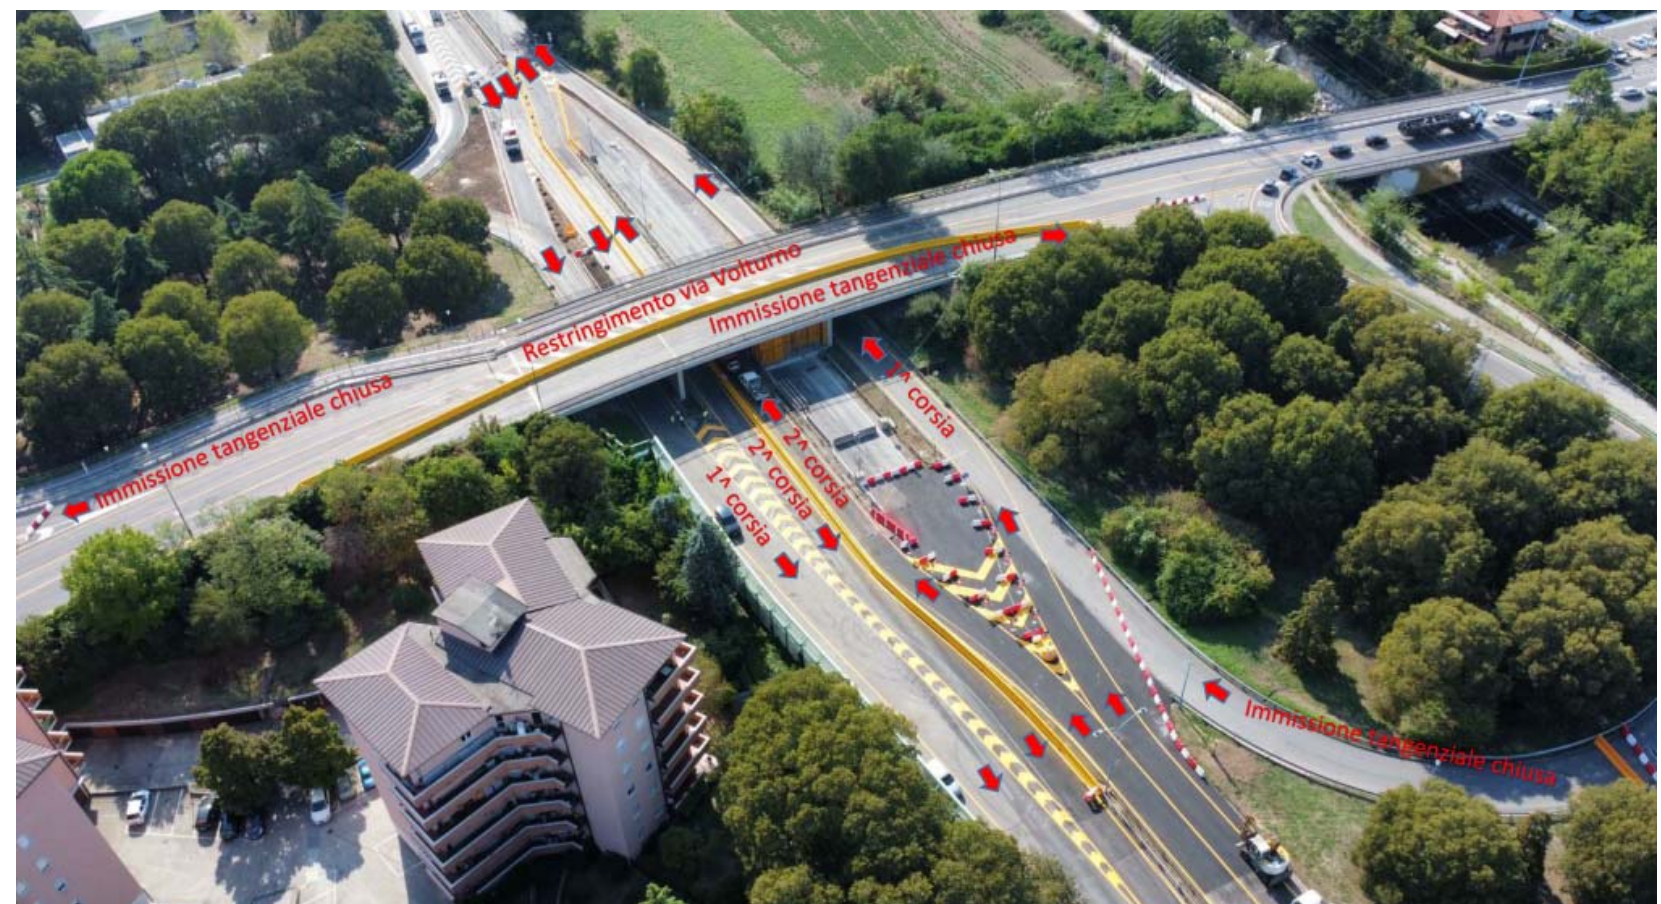
Attuale:

- tangenziale a due corsie per senso di marcia con deviazioni di carreggiata e limitazioni di velocità
- chiuse entrambe le rampe di immissione da via Volturno verso la tangenziale

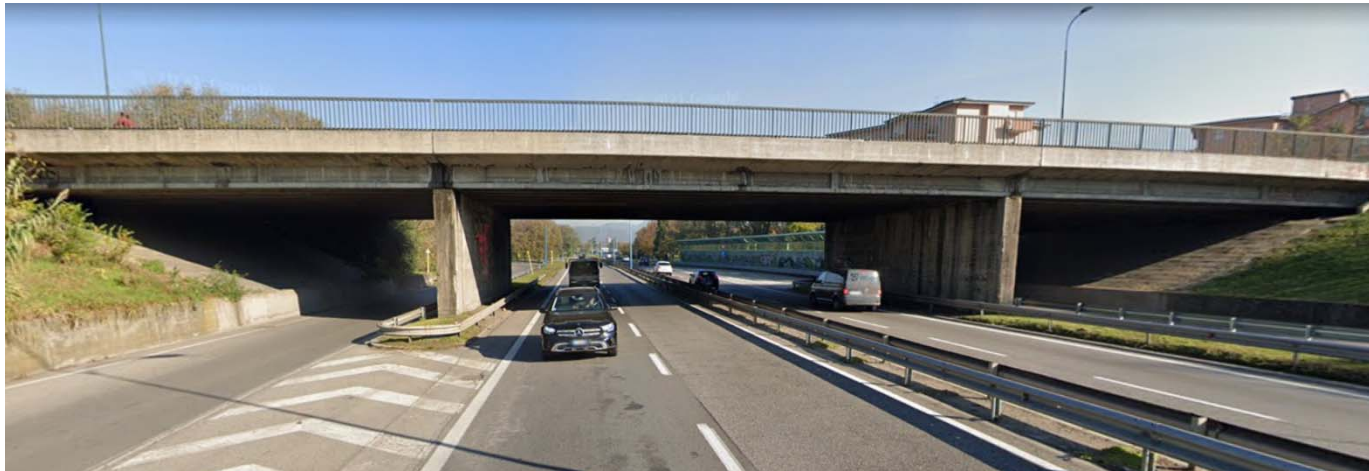
Prima dell'incidente

Il cavalcavia, che risale alla seconda metà degli anni '70, è formato da tre campate lunghe rispettivamente 19m, 23m e ancora 19m, in semplice appoggio su due pile intermedie e due spalle; l'impalcato è largo complessivamente 22,75m, ed ospita due marciapiedi ed una carreggiata stradale larga complessivamente 18,75m. Esso è composto da 14 travi prefabbricate e precomprese a I alte 120cm poste ad interasse di 150cm, collegate da due traversi intermedi e due agli appoggi, e da una soletta gettata in opera.
